REPARATII CAPITALE CORP C3 SI C4, CANTINA SI LEGATURA CU CORP PRINCIPAL LA SPITALUL CLINIC DE URGENTE PENTRU COPII „LOUIS TURCANU”

Denumire proiect: „REPARATII CAPITALE CORP C3 SI C4, CANTINA SI LEGATURA CU CORP PRINCIPAL LA SPITALUL CLINIC DE URGENTE PENTRU COPII „LOUIS TURCANU”, PIATA REGINA MARIA NR.2, TIMISOARA”

Număr proiect: 47-182/2019

Faza: D.A.L.I.

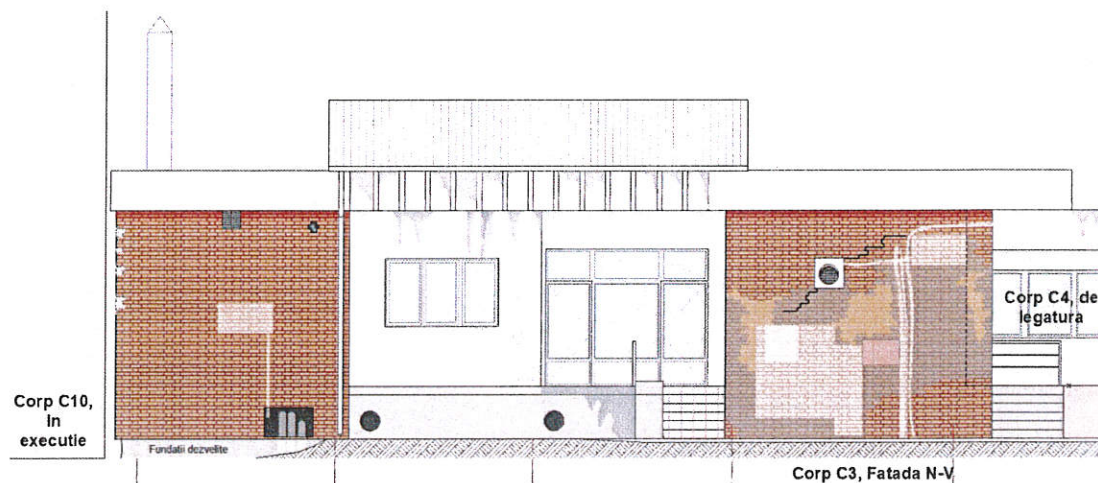
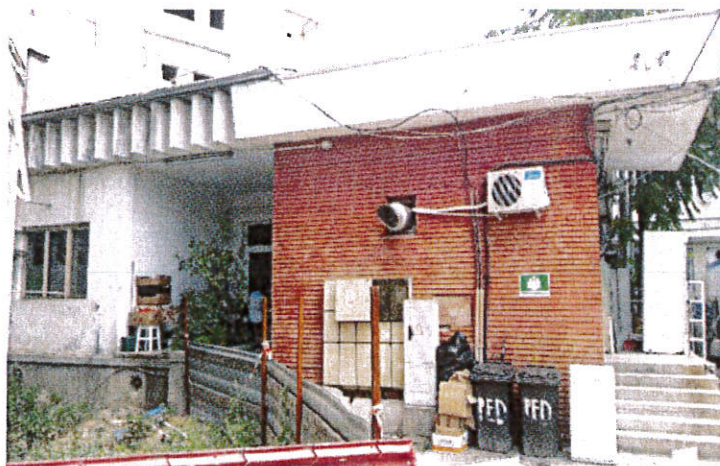
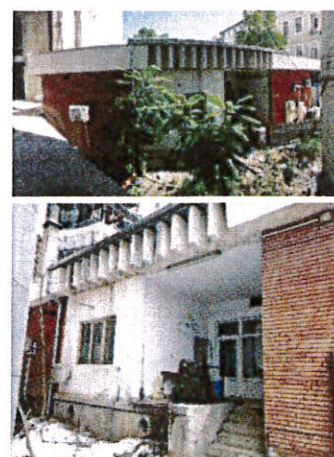
F1 – Fațadă Nord – Vest

- Degradări structurale - Fisuri în pereți - Fisurile au apărut numai în pereții din zidărie de cărămidă, sămburii și centurile din beton armat nu sunt afectate
- Degradări antropice – paturi de cablu, aparaturi aplicate pe fațadă, străpungeri pentru țevi de instalații sanitare, canalizare, de ventilare, etc.
- Degradări la nivelul anvelopei clădirii:
 - Infiltrații apa
 - Tencuiala căzută, bucăți de cărămidă aparentă lipsă
- Decolorații și cu led la nivelul cărămidei.

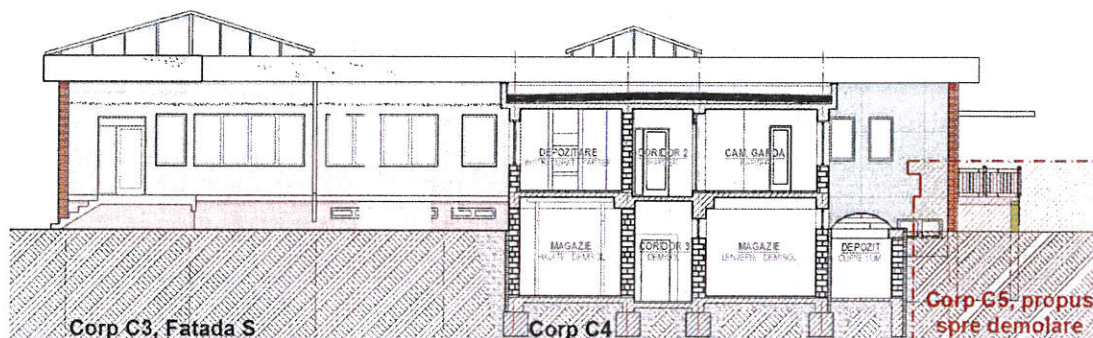
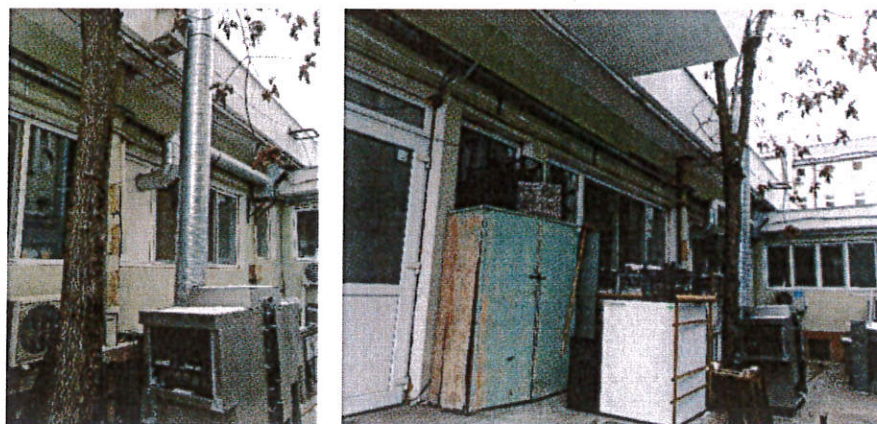
F2 – Fațadă Sud

- Degradări antropice – paturi de cablu, aparaturi aplicate pe fațadă, străpungeri pentru țevi de instalații sanitare, canalizare, de ventilare, etc.
- Degradări la nivelul anvelopei clădirii - Tencuiala căzută
- Degradări survenite în urma lucrărilor de reparații punctuale – nefinisarea șpaletilor geamurilor în zonele în care tâmplăria veche a fost înlocuită cu una nouă din PVC

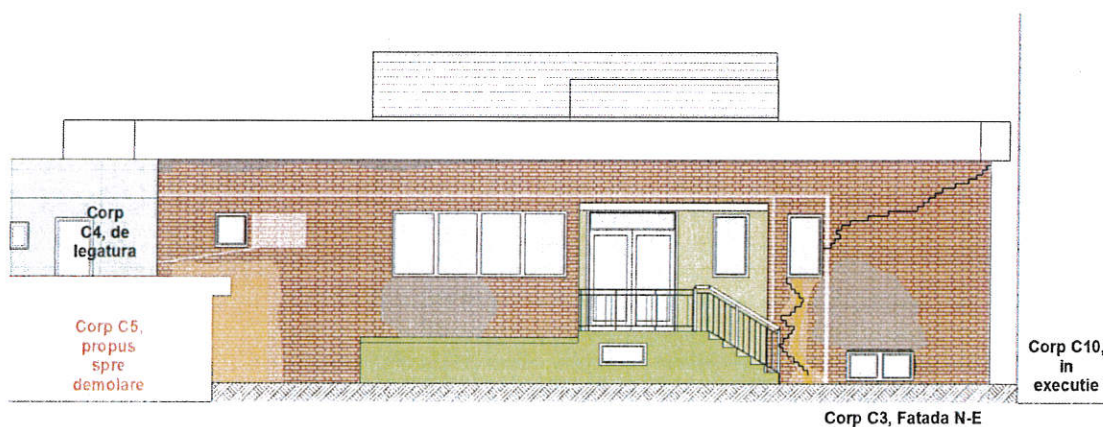
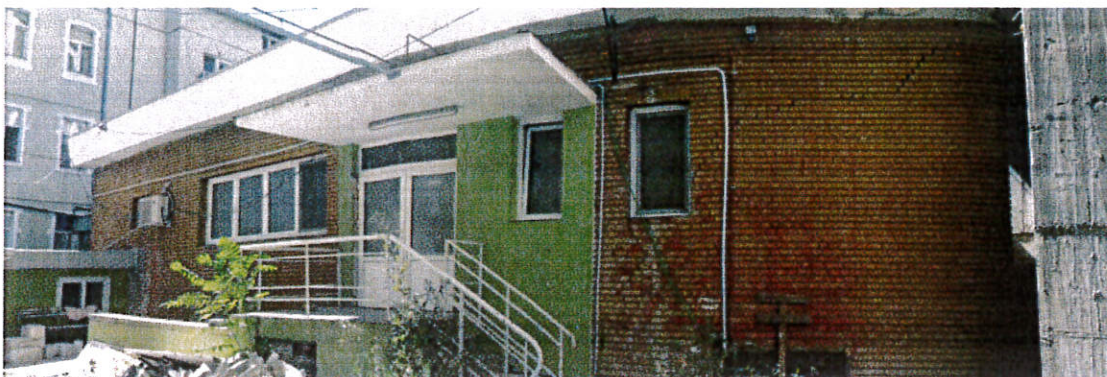
F3 – Fațadă Nord – Est

- Degradări structurale - Fisuri în pereți - Fisurile au apărut numai în pereții din zidărie de cărămidă, sămburii și centurile din beton armat nu sunt afectate
- Degradări antropice – paturi de cablu, aparaturi aplicate pe fațada
- Degradări la nivelul anvelopei clădirii:
 Infiltrații apa + Zone în care au fost corpuri alipite de fațadă și la eliminarea acestora au rămas zone cu infiltrații sau cu led
 Decolorații la nivelul cărămidei

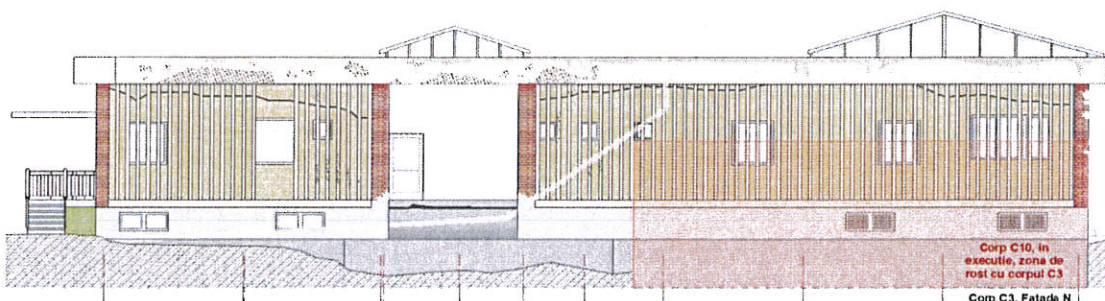
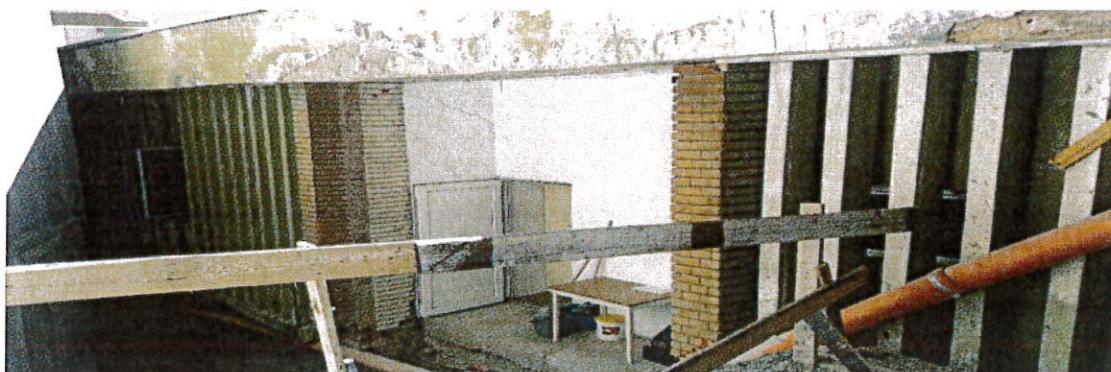
F4 – Fațadă Nord

- Degradări structurale - Fisuri în pereți - Fisurile au apărut numai în pereții din zidărie de cărămidă, sămburii și centurile din beton armat nu sunt afectate

- Degradări la nivelul fundațiilor și planșeului pe zonele în care acestea au rămas descoperite, făcând ca în timp să se adune apă din precipitații și din pierderile din rețelele tehnico-edilitare existente.
- Degradări antropice – străpungeri pentru țevi de instalații sanitare, canalizare, de ventilare, etc.
- Degradări la nivelul anvelopei clădirii:
 Infiltrații apă meteorică
 Tencuiala căzută, bucăți de cărămidă aparentă lipsă.

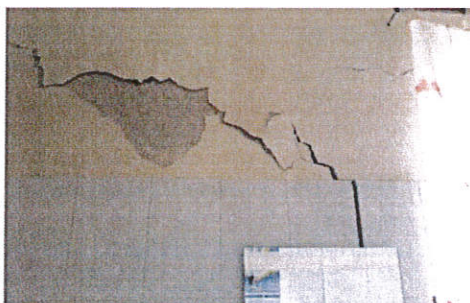
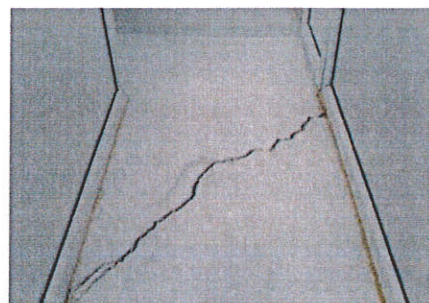
FISURI INTERIOARE DATORATE DEGRADĂRILOR STRUCTURALE

Degradările au apărut din cauza tasărilor diferențiate ale peretelui existent din axul 5/A-H, tasări care au fost favorizate de:

- neexecutarea sub-betonărilor pe întreaga lungime a pereților existenți din axele A/3-5, H/3-5, conform proiect nr.286-143/12 întocmit de S.C. BUILDING OLM S.R.L.;
- după realizarea pereților de la demisolul clădirii noi, în zona de alipire, nu s-au umplut spațiile rămase dintre cele două construcții (CORP CLĂDIRI BLOC ALIMENTAR și clădire nouă), iar în timp s-a adunat apă din precipitații și din pierderile din rețelele tehnico-edilitare existente.

Zona preparare

cabinet dietetica

Sub betonarea fundațiilor existente din axele A/4-5 și H/1-5;
Consolidarea terenului de fundare de sub pereții și fundațiile existente din axele 5/A-H (din interiorul clădirii), A/4-5 și H/1-5 (din exteriorul clădirii), folosind o rețetă care să conțină lapte de ciment, bentonită și silicat de sodiu ;
Injectarea rostului dintre clădiri (nou și vechi) cu lapte de ciment și impermeabilizarea acestuia cu bitum topit;
Refacerea instalațiilor și canalizării existente din interior și din exterior astfel încât să nu mai existe pierderi care să favorizeze tasările viitoare;
După executarea operațiilor de consolidarea fundațiilor se vor realiza umpluturi din balast compactat și trotuare etanșe;
Curățirea și injectarea fisurilor din pereții structurali și nestructurali cu soluții de tip Sika sau similar și cămășuirea locală a acestora, iar în unele cazuri pe toată suprafața acestora pe ambele fețe ale peretelui cu fibre de carbon prevăzute cu conectori;

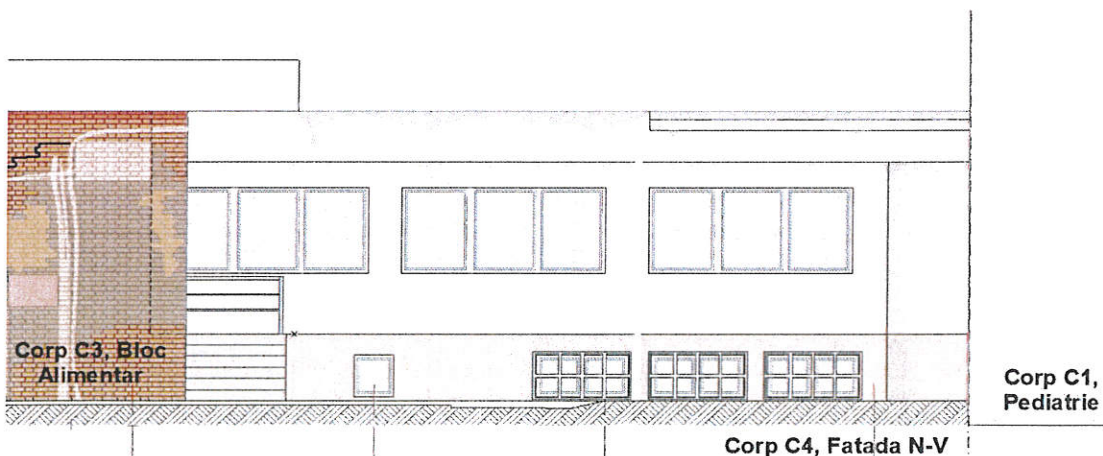
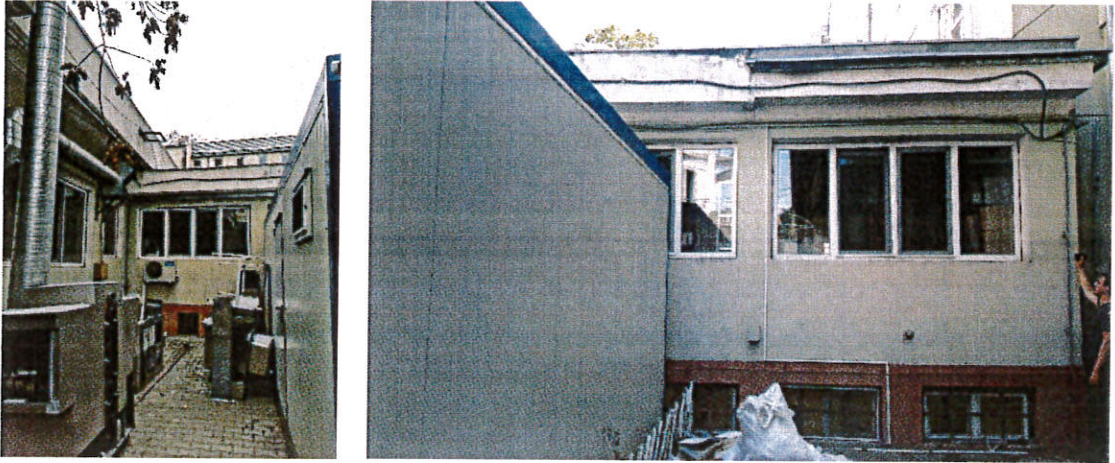
F1 – Fațadă Nord – Vest

Degradări antropice – paturi de cablu, aparaturi aplicate pe fațadă
 Degradări la nivelul anvelopei clădirii - Infiltrații apa meteorica

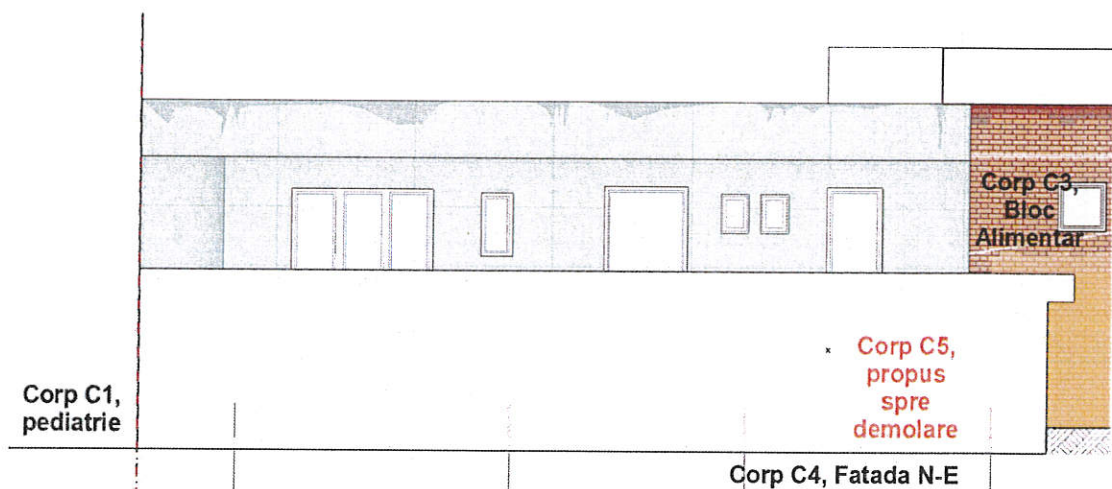
F3 – Fațadă Nord – Est

Degradări la nivelul anvelopei clădirii: - Infiltrații apa meteorica.

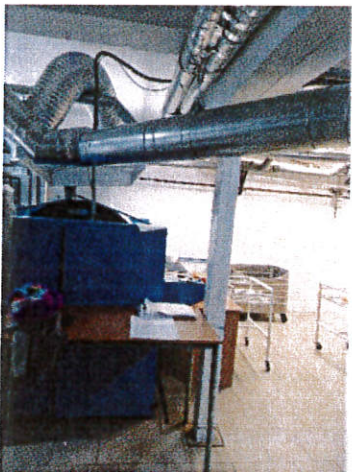
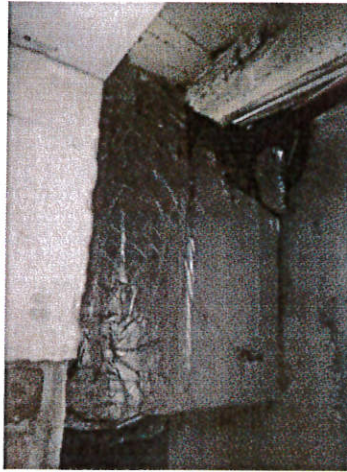
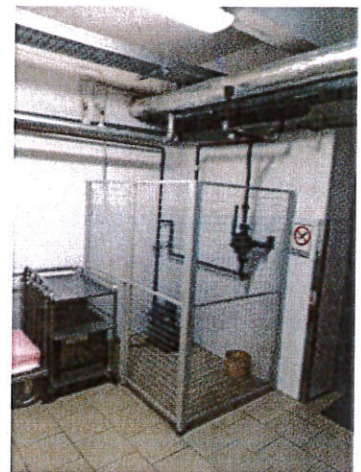
- *APARATE/INSTALATII NEFUNCTIONALE SAU DEZAFECTATE CE NECESITA A FI EVACUATE IN URMA LUCRARILOR DE REPARATII CAPITALE*

Calandru pe abur dezafectat, Vas A.C. condens scos din uz, Pompa combustibil

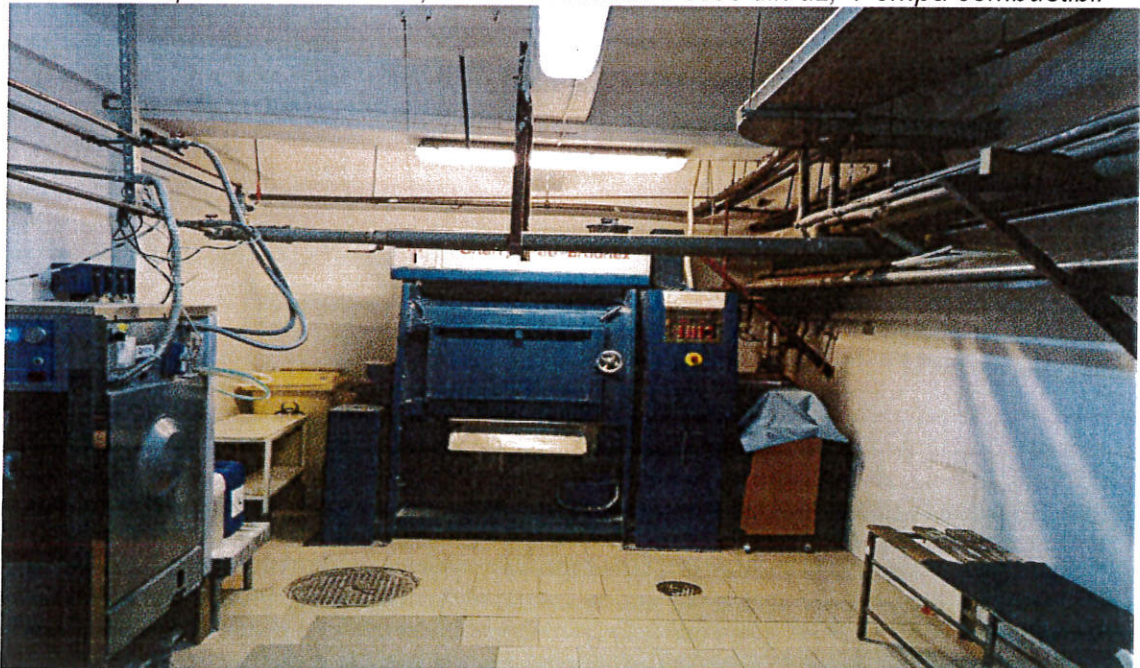
Mașină de spălat industrială dezafectată

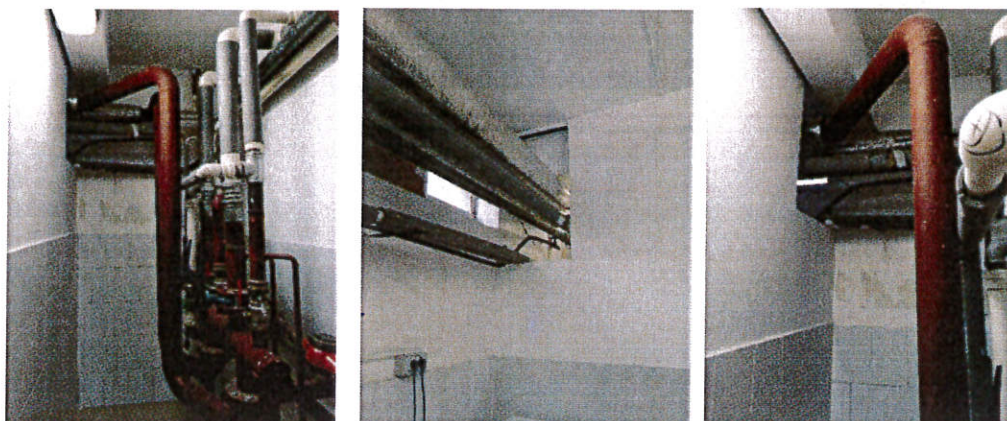
- *APARATE/ SAU TRASEE TEVI INSTALATII CE URMEAZA A FI INLOCUITE – conform proiectului in derulare P165_313-498-215 “Refuncționizare, reabilitare și realizare pasarelă circuit septic la corp vechi spital Louis Țurcanu. schimbare unghi șarpantă și extinderea acesteia peste terasele actuale ale corpului principal cu realizarea de spații noi în podul obținut”, in urma caruia se propune construirea unui punct termic ce va deservi toate cladirile spitalului L. Țurcanu.*

Distributie agent termic Corpuri C1, respectiv C2 si instalatiile aferente

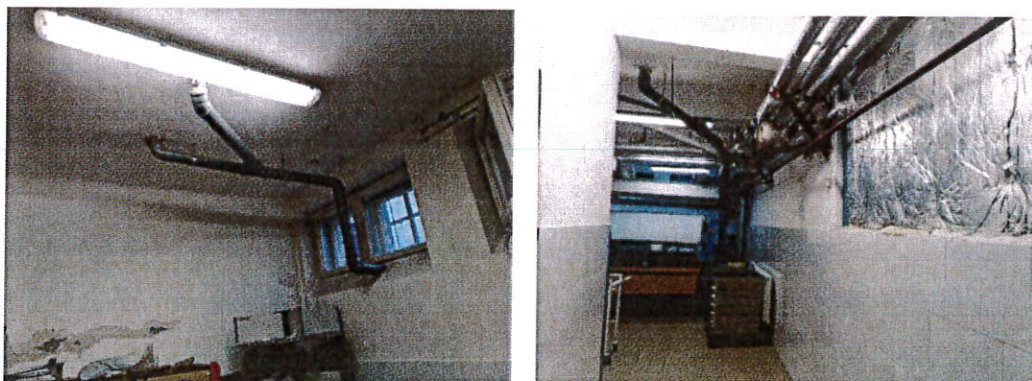
Instalații canalizare realizate ulterior pentru a servi zona de sterilizare

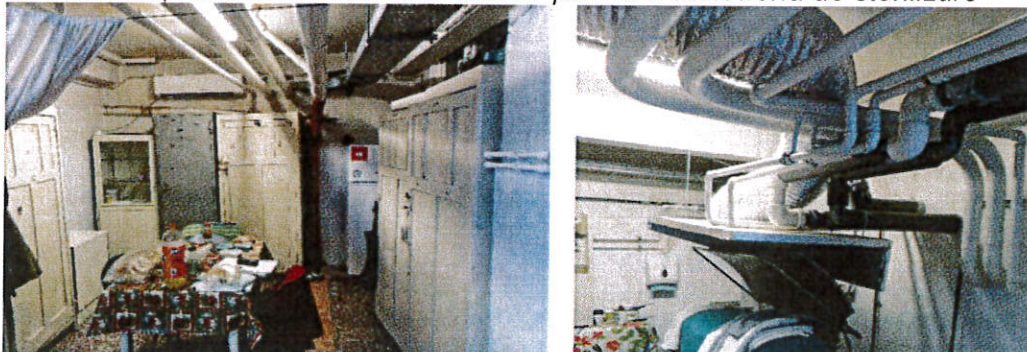
Trasee de conducte realizate etapizat, necorelate cu traseele existente, fiind tratate separat

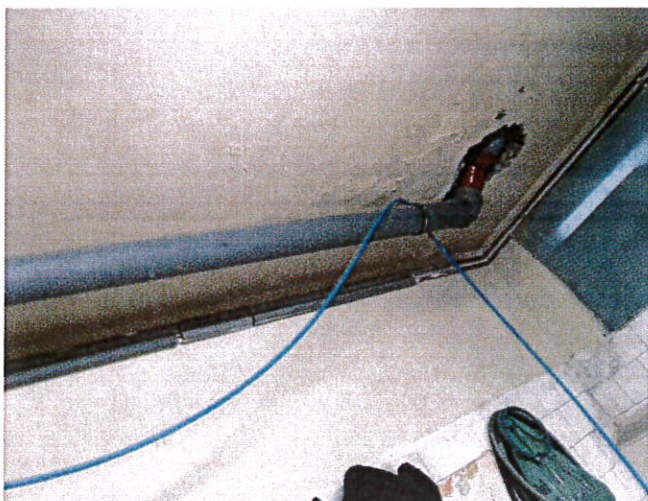
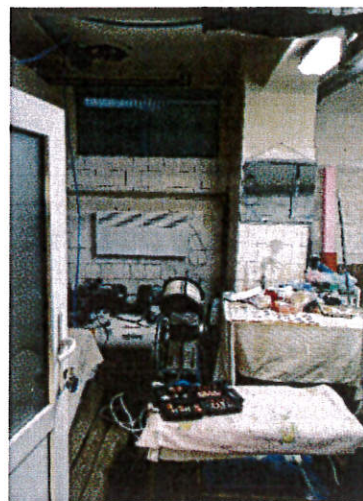
- **DEGRADARI ALE TENCUIELILOR ȘI ZUGRĂVELILOR DATORATE IN URMA REALIZARII DE NOI INSTALAȚII DE CANALIZARE MENAJERĂ**

Intervenții regăsite la demisol, imaginile prezentate mai sus descriu spațiul tehnic

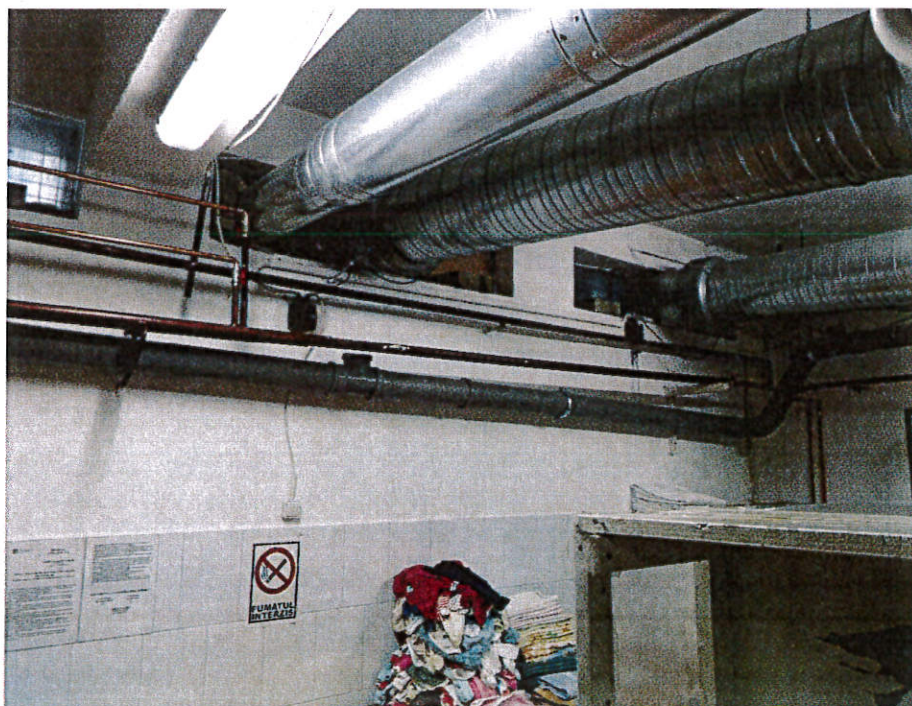
- **DEGRADARI ALE TAMPLARIEI IN URMA SRAPUNGERII ACESTEIA CU TUBULATURI DE VENTILATIE**

Intervenții regăsite la demisol, imaginile prezentate mai sus descriu spălătoria
