Contract Nr. 2620/02.08.2019

**DOCUMENTAȚIE DE AVIZARE A
LUCRĂRILOR DE INTERVENȚII**

Reabilitare scenă pentru spectacole Parcul Rozelor.
Structură metalică în arce cu învelitoare din membrane
impermeabilă pentru spații culturale

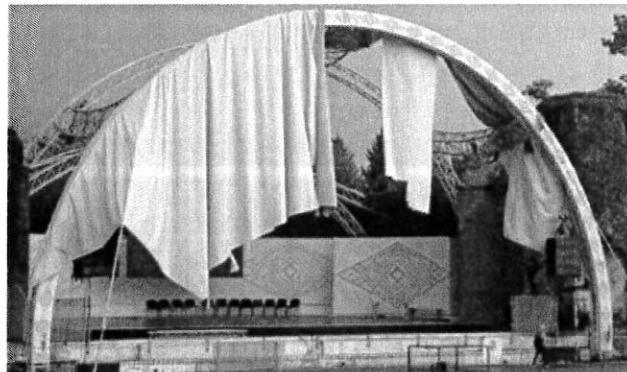
În urma evenimentelor din 17.09.2017, încărcarea extraordinară din vânt a dus la ruperea prelatei (a se vedea Figura 1).

Figura 1 Cedarea membranei

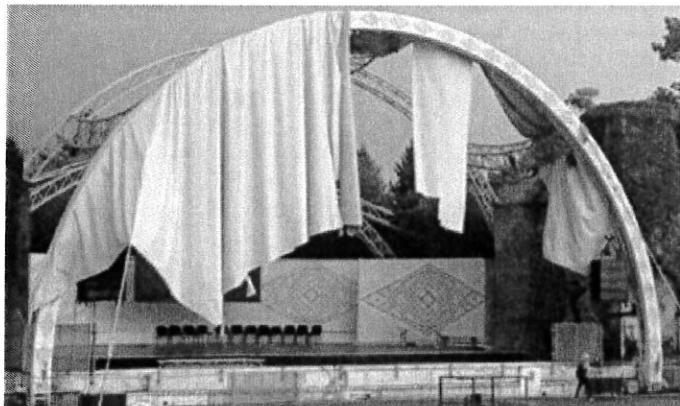
Prinderea deficitară a prelatei în zona arcelor A – C, cumulată cu încărcarea extraordinară din vânt survenită în 17.09.2017 a dus la ruperea prelatei (a se vedea Figura 4).

Figura 4 Cedarea membranei

De asemenea, în cadrul expertizei se menționează conformarea incorectă a sistemului structural care nu permite disiparea energiei vântului, concentrând eforturile la nivelul copertinei și al prinderilor.
