**ANALIZA LA STRADĂ A STĂRII FIZICE A IMOBILELOR DIN CETATE
INCLUSE ÎN LISTA MONUMENTELOR ISTORICE**

- MAI 2015 -

Primăria Municipiului Timișoara - Direcția Urbanism
Biroul Reabilitare și Conservare Clădiri Istorice
Telefon / Fax: 0256.435.436
E-mail: brcci@primariatm.ro

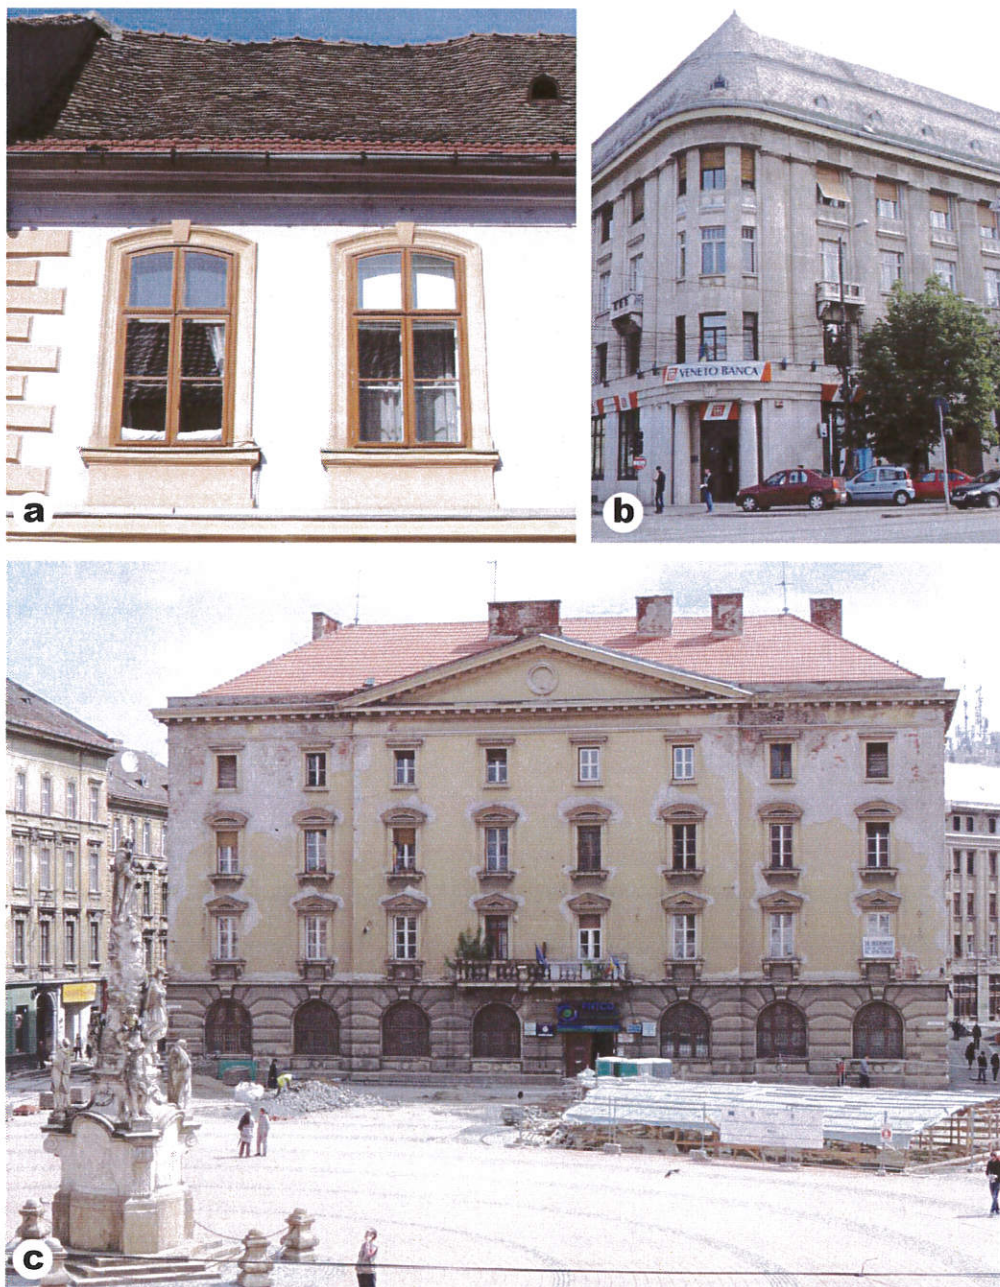
2) **Imobil parțial reabilitat sau stare generală peste medie.** Au fost încadrate în această categorie clădirile la care s-au efectuat lucrări de reabilitare parțiale (acoperiș, dar fără fațadă sau invers). Deasemenea au fost luate în calcul și imobilele cu o stare generală peste medie, care deși nu au fost reabilitate recent nu prezintă degradări extinse.

a) Str.E. Ungureanu nr.9 (fațadă reabilitată, dar fără acoperiș), b) Bd.Revoluției din 1989 nr.1 (stare generală peste medie), c) Piața Libertății nr.2 (acoperiș reabilitat, dar fără fațadă) – imagini mai 2015

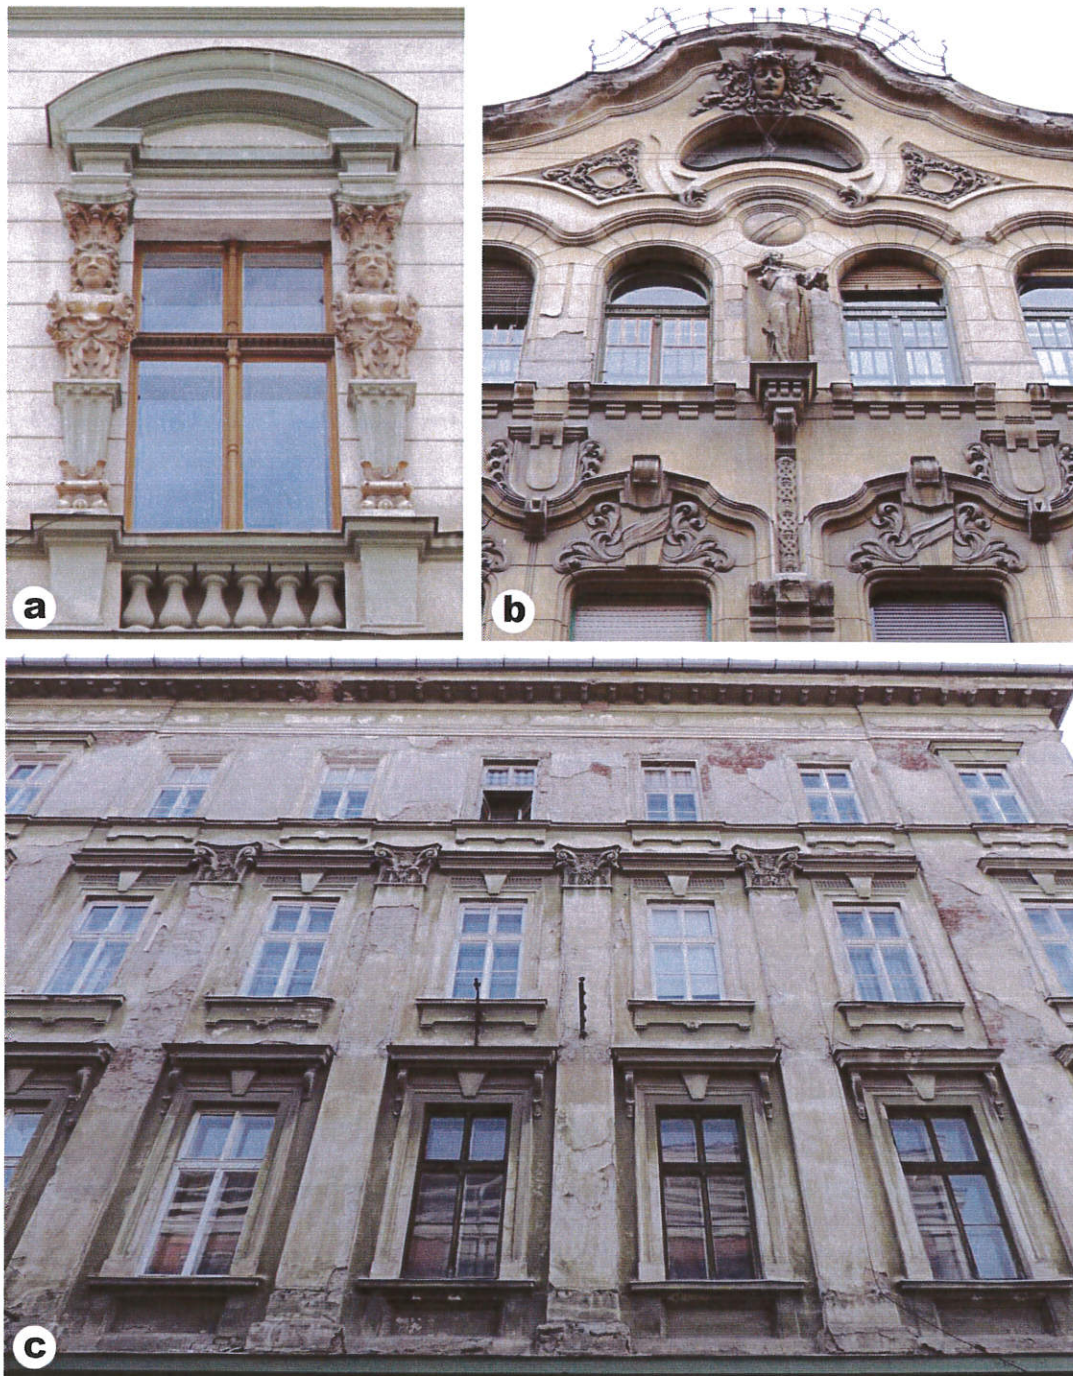
3) **Imobil nereabilitat.** În această categorie au fost incluse clădirile nereabilitate, aflate în diverse stadii de degradare la nivelul fațadelor la stradă și a acoperișului.

a) Str.Alba Iulia nr.5, b) Str.Florimund Mercy nr.7, c) Str.9 mai nr.1 – imagini mai 2015

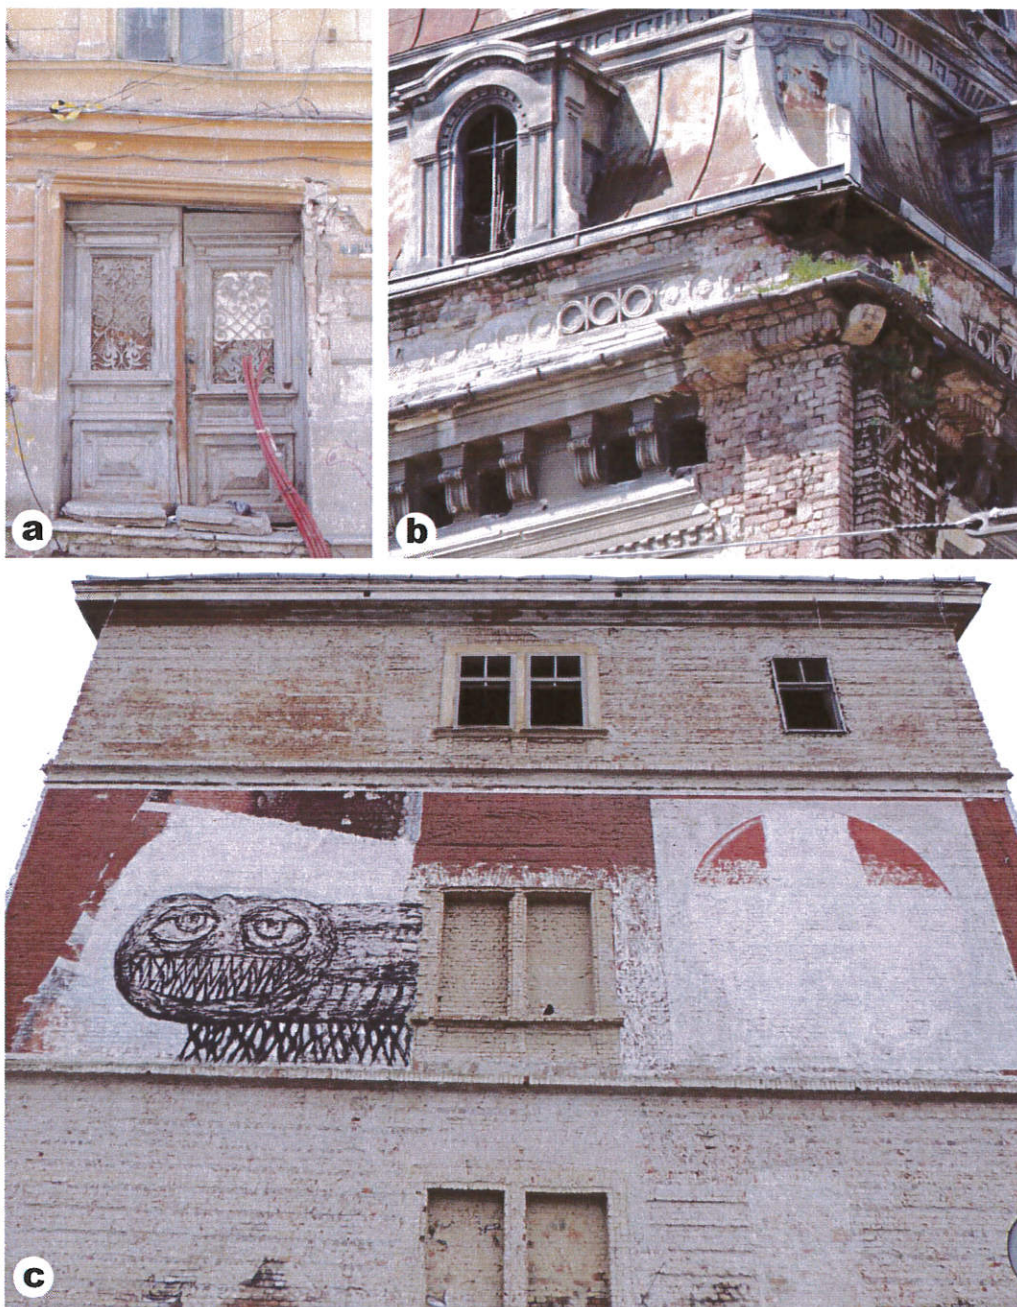
4) Ruină, imobil abandonat-nefolosit sau nereabilitat–pericol. Au fost vizate pe lângă clădirile aflate în ruină, cele abandonate și lăsate să se deterioreze (din diverse motive) și imobilele care prin nivelul avansat de degradare (inclusiv probleme grave și vizibile la structura de rezistență) constituie un pericol pentru proprietari și pentru pietoni.

a) Str. Eugeniu de Savoya nr.3, b) Piața Sf. Gheorghe nr.1, c) Str. Gen. E. Grigorescu nr.2 – imagini mai 2015

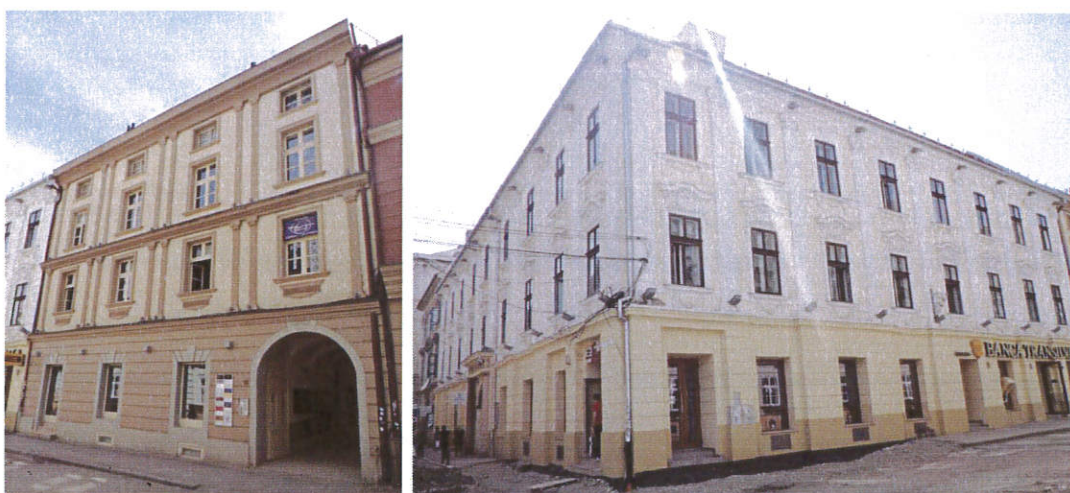
Imobile istorice reabilitate: Str. Augustin Pacha nr. 10 și Str. Palanca nr. 2. Spațiile disponibile sunt valorificate financiar și utilizate pentru diverse activități comerciale, clădirile nemaifiind folosite pentru funcțiunea de locuit.

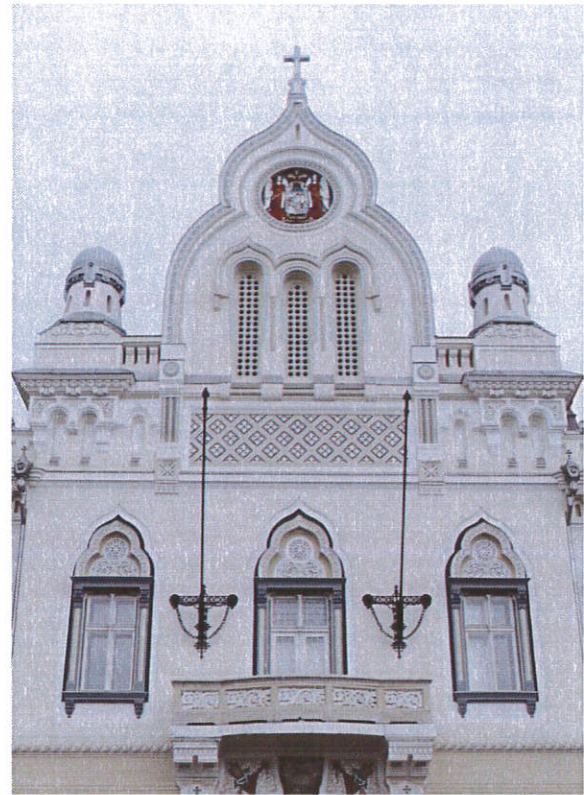
Vicariatul Bisericii Ortodoxe Sârbe, Piața Unirii nr.4. Detaliu fațadă - înainte (2010) și după reabilitare (imagine din mai 2015). Proiect realizat în baza parteneriatului public-privat dintre Primăria Municipiului Timișoara și Fabrica de bere UrsusBreweries.

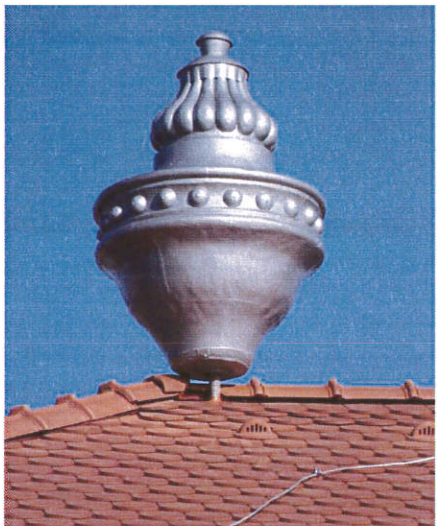
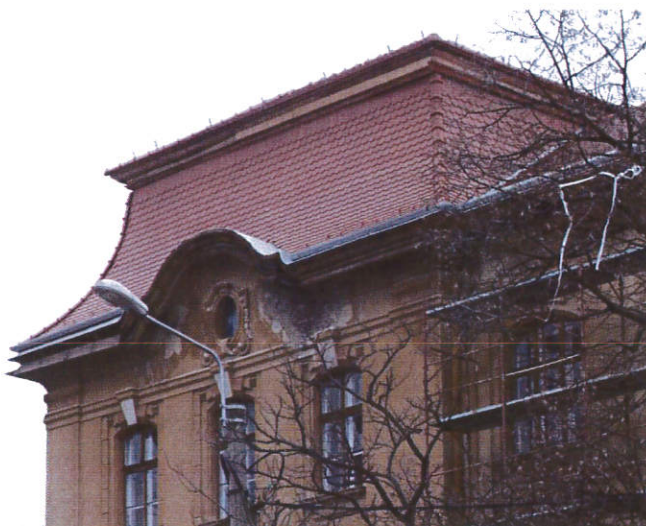
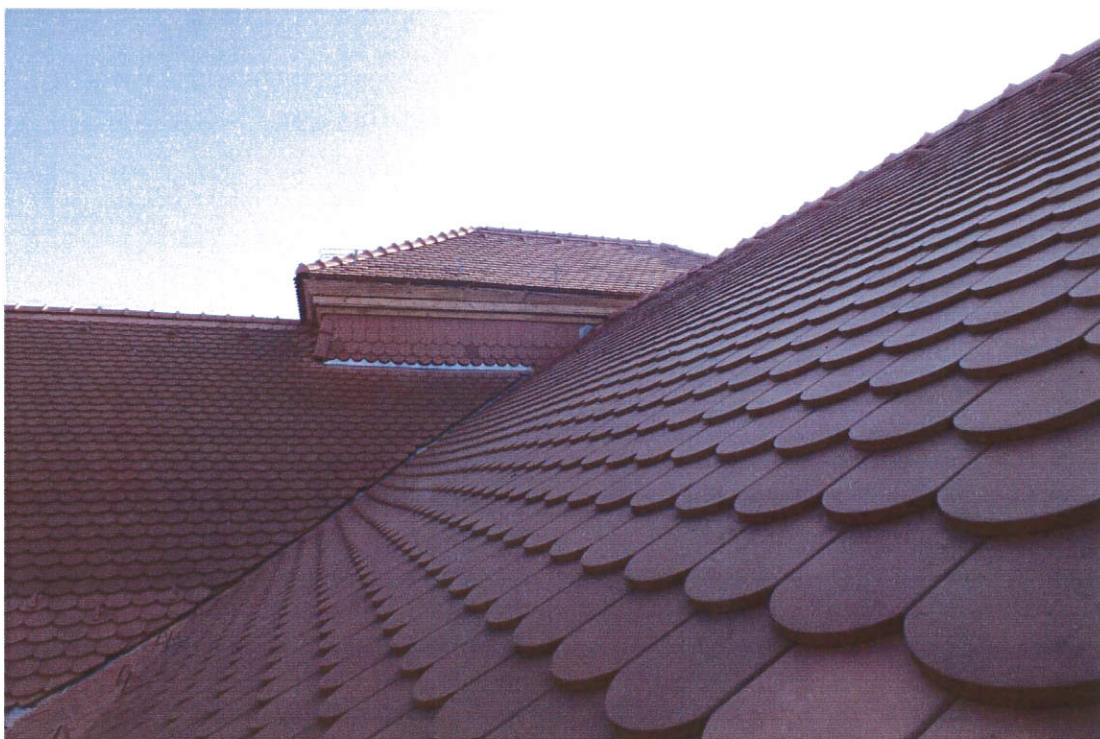
Lucrări realizate la acoperișul Colegiului Național „Constantin Diaconovici Loga” (Bd.C.D.Loga nr.37), în baza Programului de sprijin financiar KfW, „Reabilitarea monumentelor istorice din cartierele istorice ale Timișoarei” – Infrastructură municipală faza II (imagini 2015)

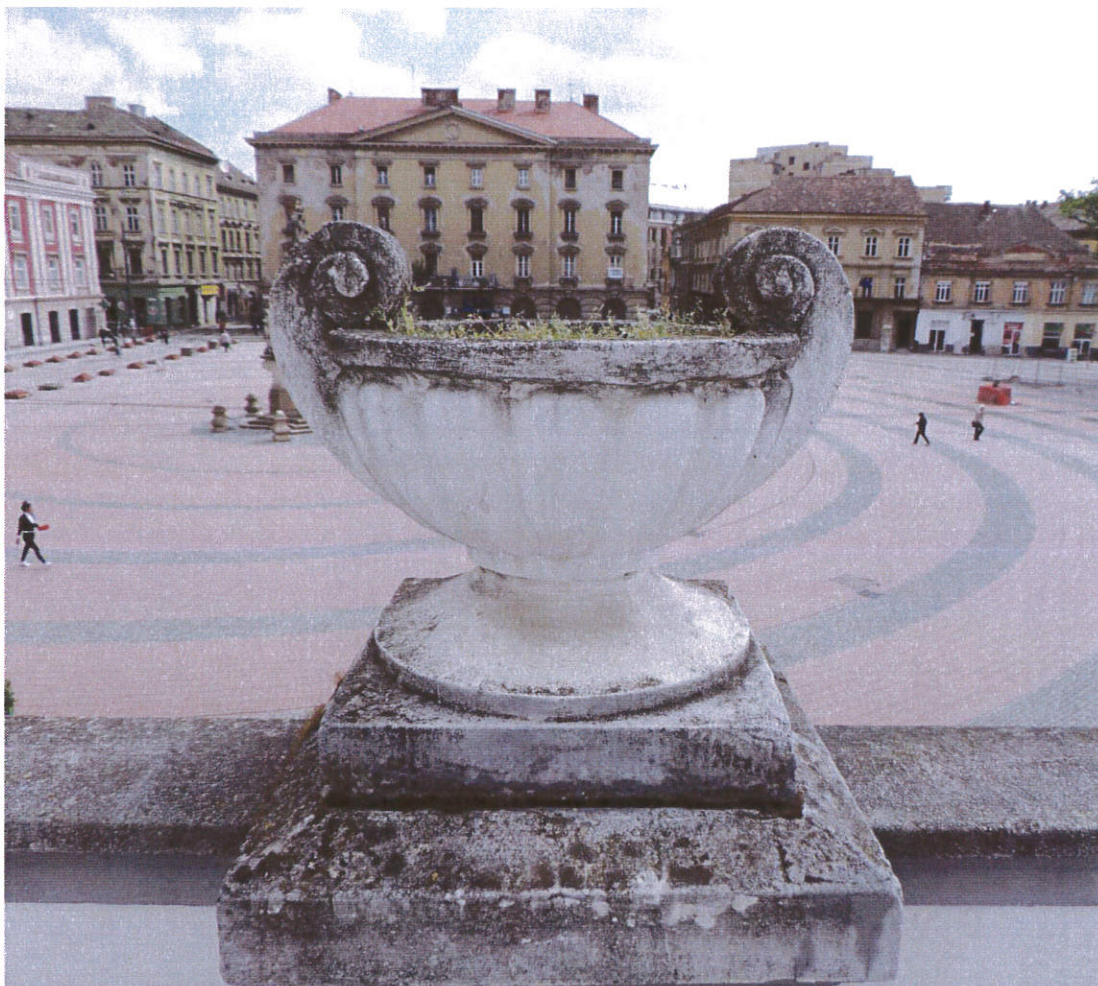
Lucrări de reabilitare a Pieței Libertății, care au inclus și schimbarea pavajului și punerea în valoare a spațialității pieței și revenirea la caracterul mineral tradițional al acesteia, în cadrul proiectului cofinanțat de Uniunea Europeană „Reabilitarea spațiilor publice din centrul istoric al Municipiului Timișoara” – imagine din mai 2015

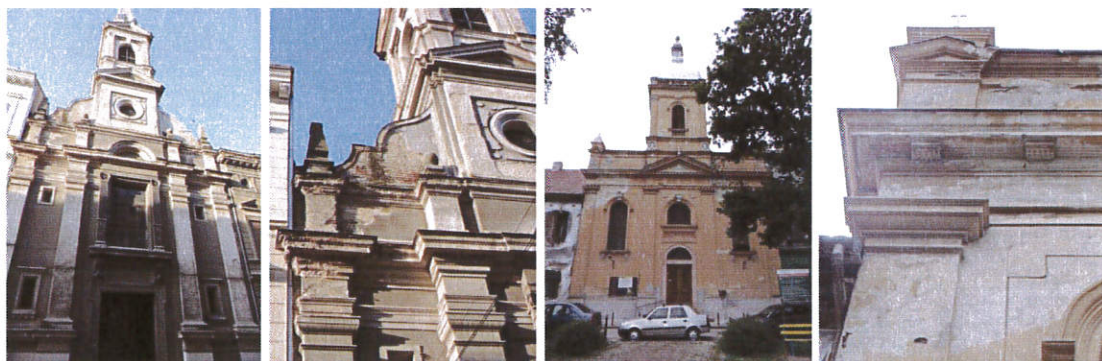
Degradări la fațadele bisericilor din Str.Janos Bolyai nr.6 și Piața Ione I.C. Brătianu nr.3

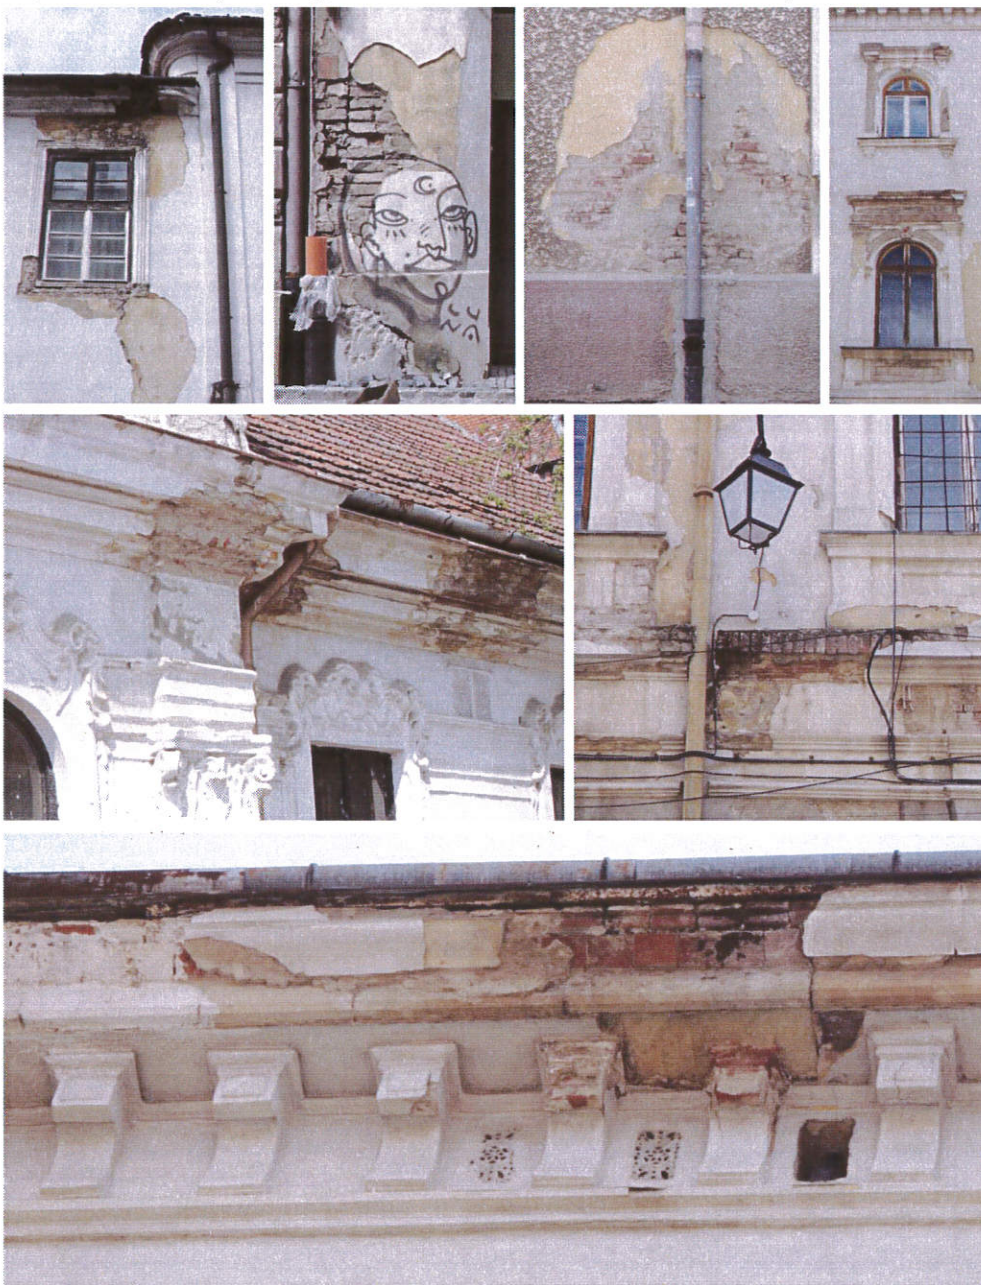
S-a mai constatat că o mare parte din imobilele care nu sunt în litigiu și care aparțin Primăriei Municipiului Timișoara și altor instituții publice sunt reabilitate, în proces de reabilitare sau se află într-o stare fizică peste medie, o excepție de la regulă fiind imobilele care aparțin Ministerului Apărării Naționale (Spitalul Militar și clădirile din Piața Libertății), care toate sunt clădiri de mari dimensiuni și toate nereabilitate.

Degradări prezente la nivelul imobilelor aparținând Ministerului Apărării Naționale din Piața Libertății (Cercul Militar și Garnizoana Timișoara)

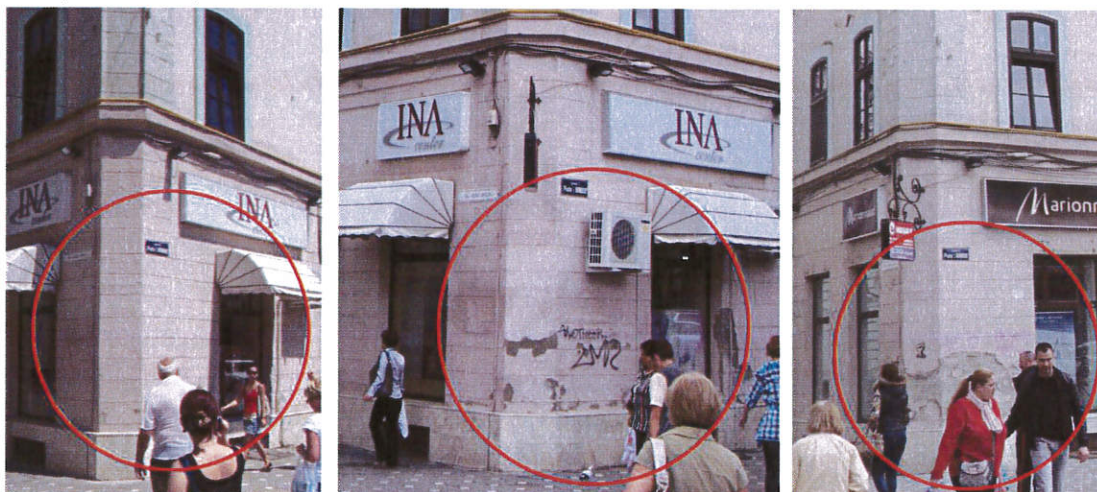
Efectele nocive ale amplasării incorecte și ilegale de aparate de aer condiționat pe fațadele clădirilor istorice protejate sunt exemplificate în fotografiile de mai sus. Studiul de caz a fost ales imobilul din str.Alba Iulia nr.9: **Foto stânga - 2007** (colțul clădirii este tencuit și fără imperfecțiuni majore); **Foto centru - 2010** (aer condiționat amplasat pe clădire; se observă apariția degradărilor la nivelul tencuielii și apariția infiltrațiilor datorate scurgerilor de apă din aparat direct pe fațadă); **Foto dreapta - 2015** (după îndepărtarea aparatului de aer condiționat au rămas urmele vizibile pe fațadă, în locurile unde acesta a fost ancorat; în plus, din cauza scurgerilor de apă din timpul în care aparatul de climatizare a funcționat, degradările tencuielii s-au accentuat considerabil).

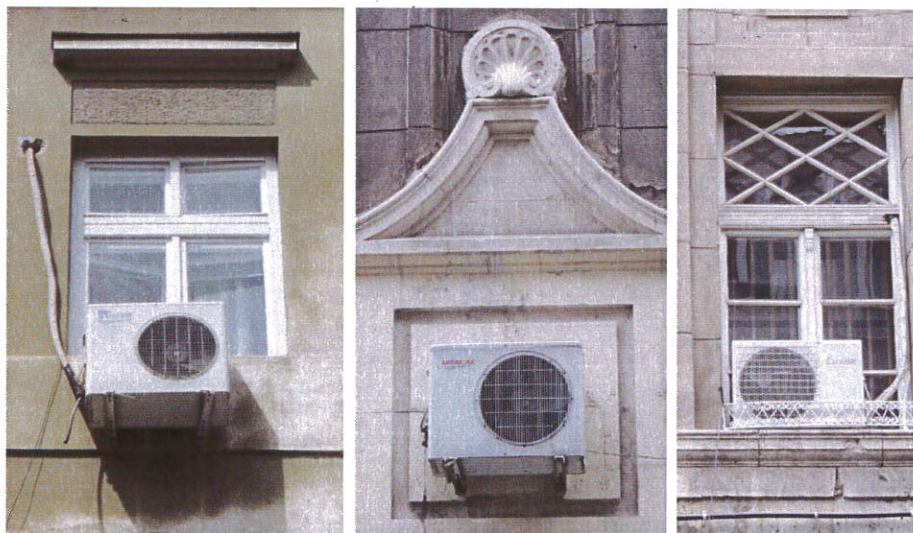
În ceea ce privește prezența aparatelor de aer condiționat montate pe fațade, numărul acestora s-a redus drastic față de anii precedenți, în urma acțiunilor concentrate ale Poliției Locale și ale Direcției Urbanism din cadrul Primăriei Municipiului Timișoara. Aparatele de climatizare rămase "la vedere" sunt cazuri răzlețe și izolate, în general amplasate pe fațadele secundare. Cu toate acestea, după demontarea aparatelor de aer condiționat au rămas goluri în fațade (pe locurile unde acestea au fost ancorate) și chiar au fost identificate deteriorări ale tencuielii cauzate de scurgerile de apă (datorate condensului), survenite în perioada în care acestea au fost amplasate pe clădirile istorice și au funcționat constant câțiva ani la rând, până la îndepărtarea lor.

Aparate de aer condiționat montate pe clădiri istorice protejate (aprilie-mai 2015)

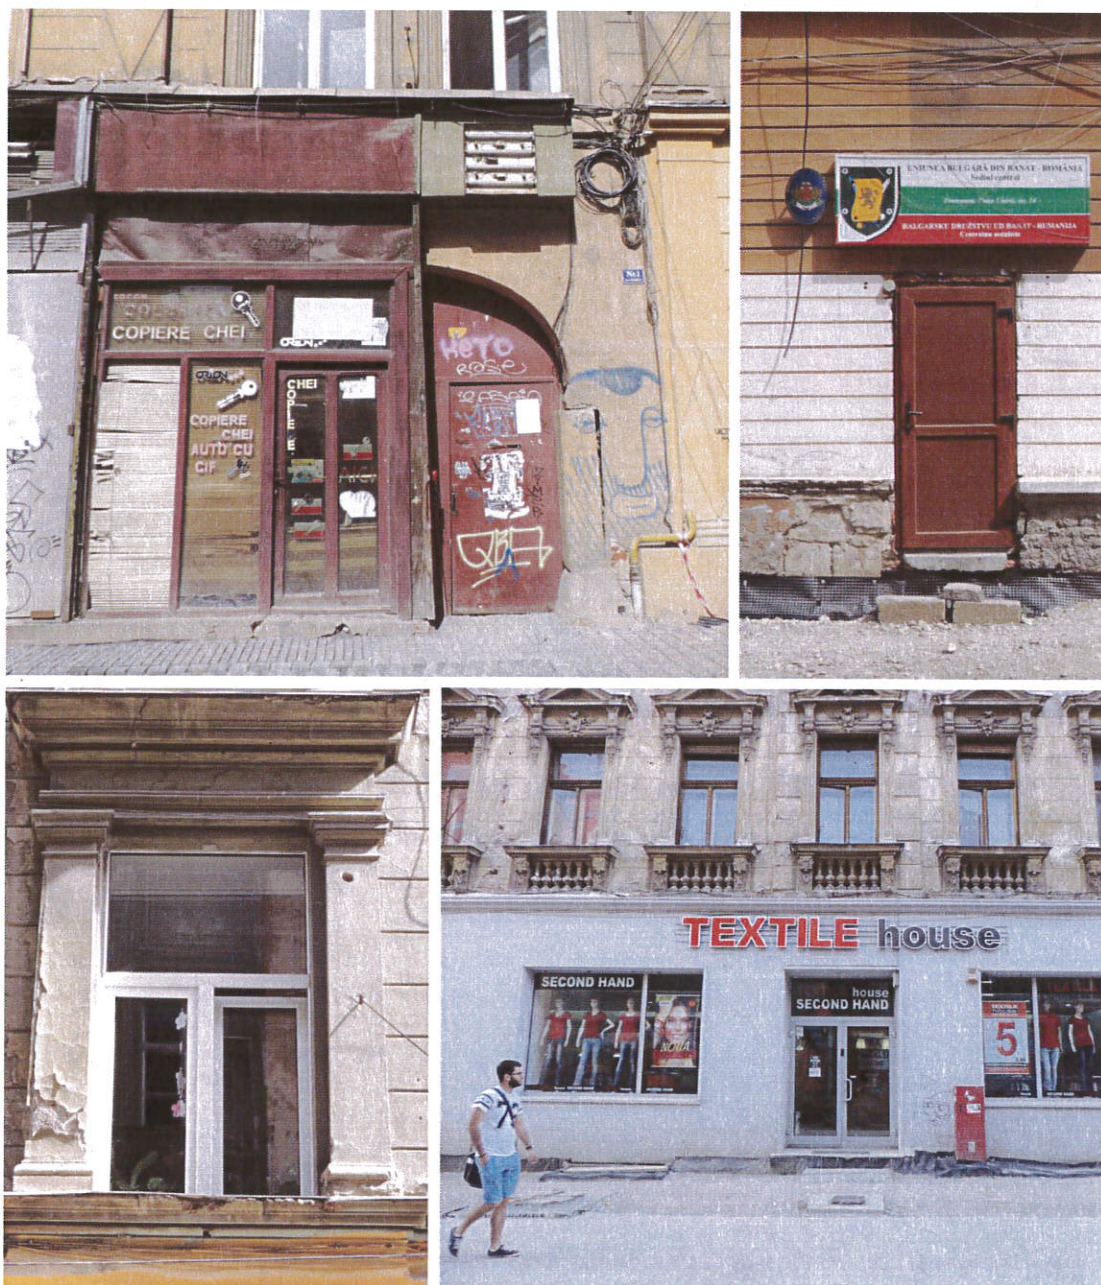
La fel nu puține sunt situațiile unde ferestrele sau vitrinele din lemn au fost înlocuite cu unele noi realizate din materiale necorespunzătoare pentru clădirile istorice (rame PVC, aluminiu, ect) și care, în plus, de cele mai multe ori nici nu respectă împărțirea inițială sau dimensiunile originale. Probleme similare au fost semnalate și în cazul porților de acces, unele cu o valoare estetică însemnată, multe fiind înlocuite de-a lungul anilor cu uși din PVC sau porți din plăci de tablă. Deasemenea există firme de societăți comerciale (funcționale, închise sau cu locație mutată) necorespunzătoare zonelor istorice protejate (din punct de vedere al materialelor folosite, al cromaticii alese sau al proporțiilor inadecvate). (Foto jos)

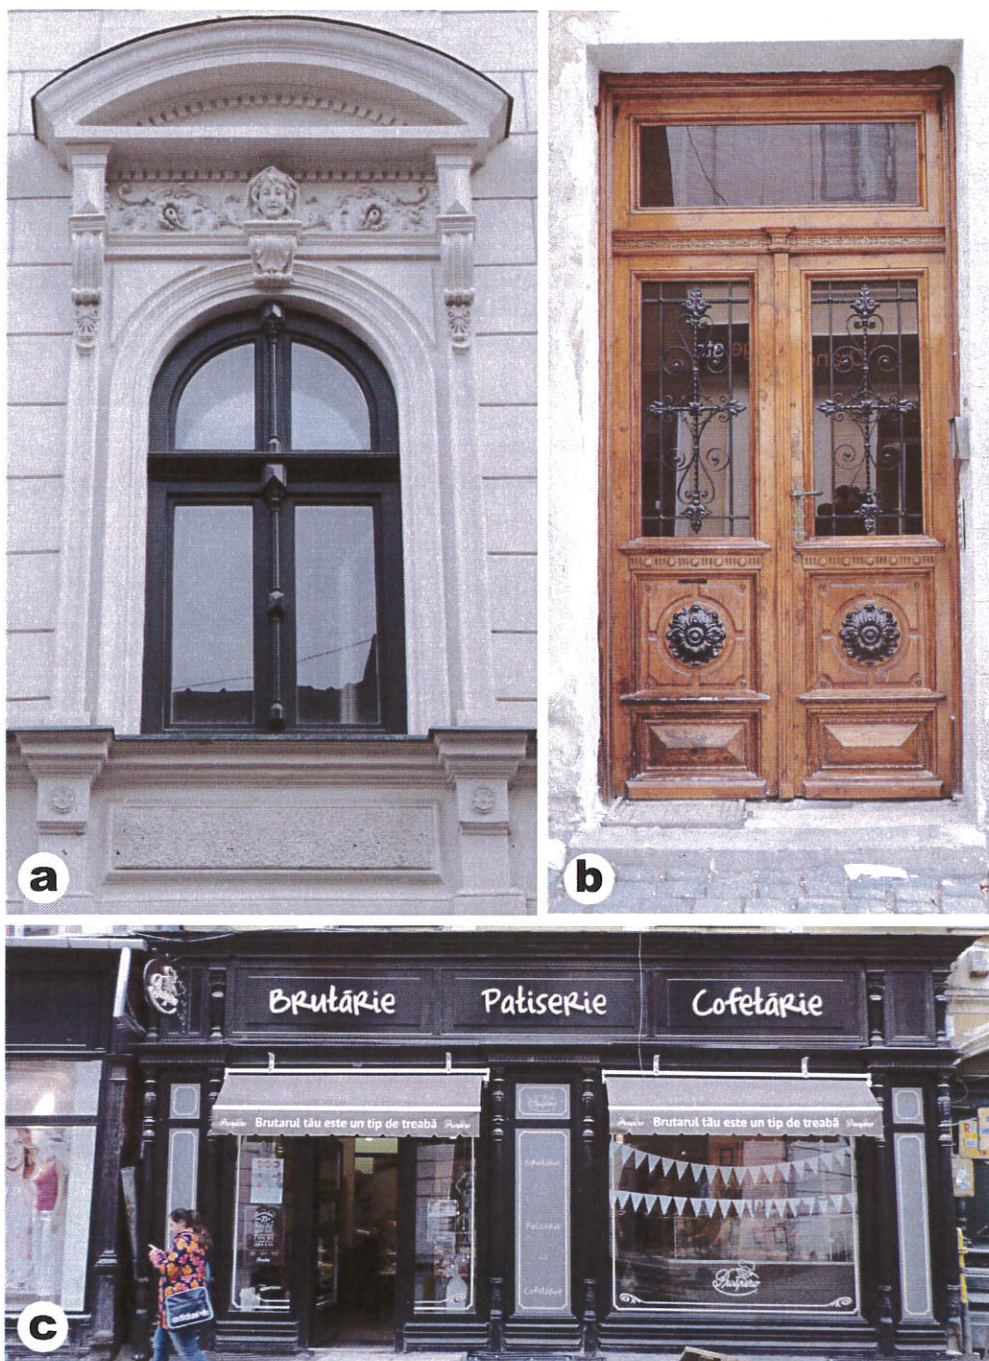
Există însă și cazuri pozitive cu vitrine, ferestre și porți de acces restaurate corespunzător sau înlocuite cu unele noi, care respectă toate cerințele pentru un imobil istoric protejat. De asemenea unele societăți comerciale au înțeles că firmele amplasate pe fațadele clădirilor istorice trebuie să respecte o anumită stilistică.

a) Str.Gen.E.Grigorescu nr.6, b) Str.Alba Iulia nr.5, c) Vasile Alecsandri nr.6

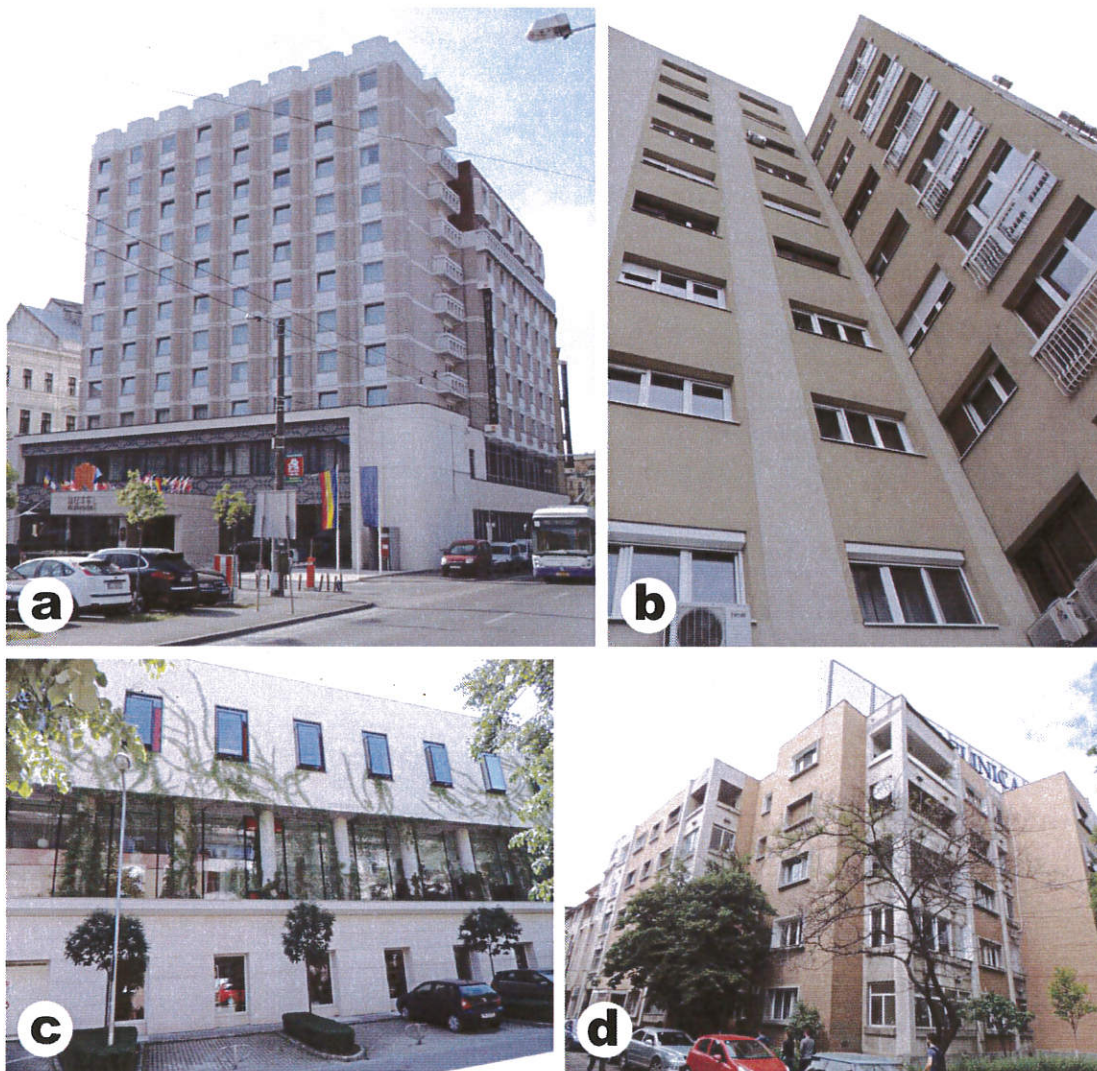
Imobile care aparțin stilului modern postbelic sau stilului modern contemporan și care sunt reabilitate sau cu o stare fizică peste medie: a) Str.Mărășești nr.1, b) Piața Mărăști nr.1-2, c) Bd.Revoluției din 1989 nr.17, d) Piața Ionel I.C. Brătianu nr.4
