**ANALIZA LA STRADĂ A STĂRII FIZICE A IMOBILELOR DIN FABRIC  
INCLUSE ÎN LISTA MONUMENTELOR ISTORICE**

**- SEPTEMBRIE 2015 -**

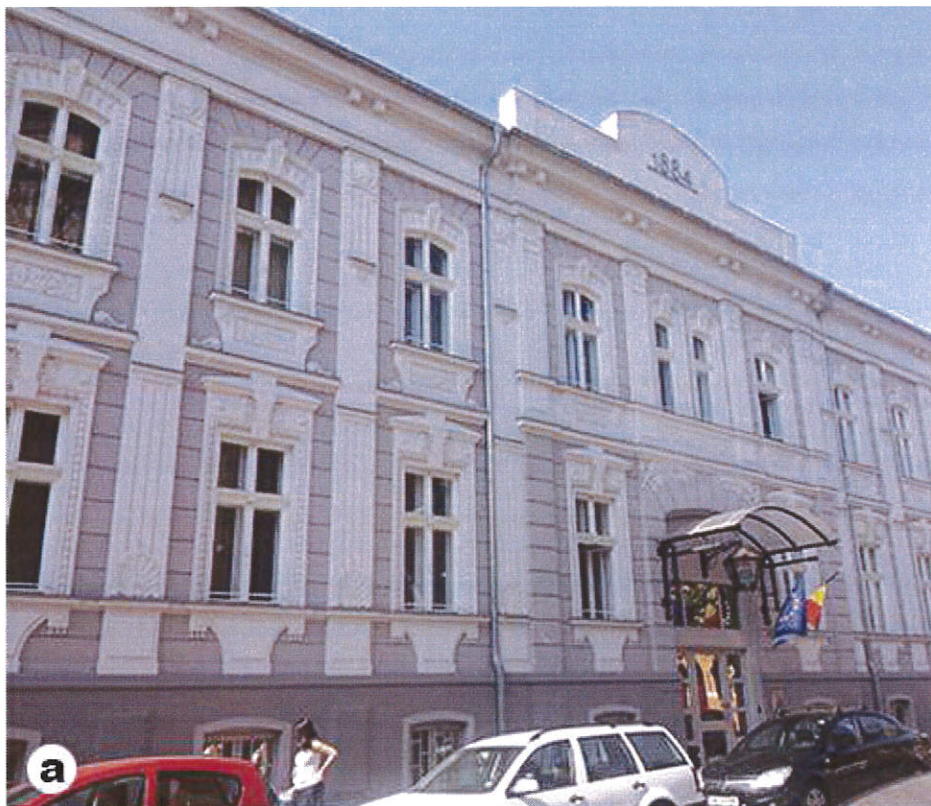
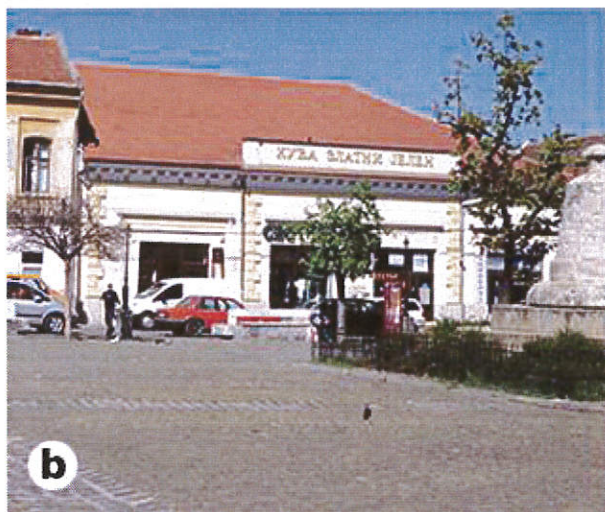
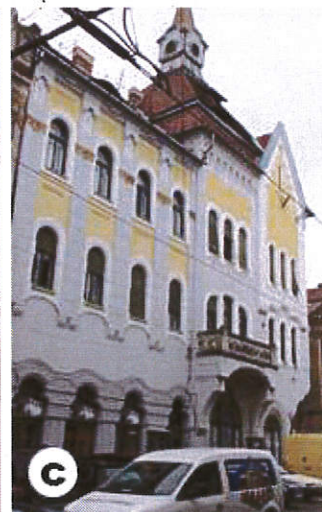
**1) Imobile reabilitate.** În această categorie au fost incluse și clădirile unde lucrările de reabilitare erau în curs de desfășurare în timpul deplasărilor pe teren. Nu au fost însă încadrate în această categorie șantierele abandonate unde lucrările au fost sistate.

a) Piața Romanilor nr.11, b) Str.Zăvoi nr.1, c) Str.Ștefan cel Mare nr.2 – imagini mai 2015

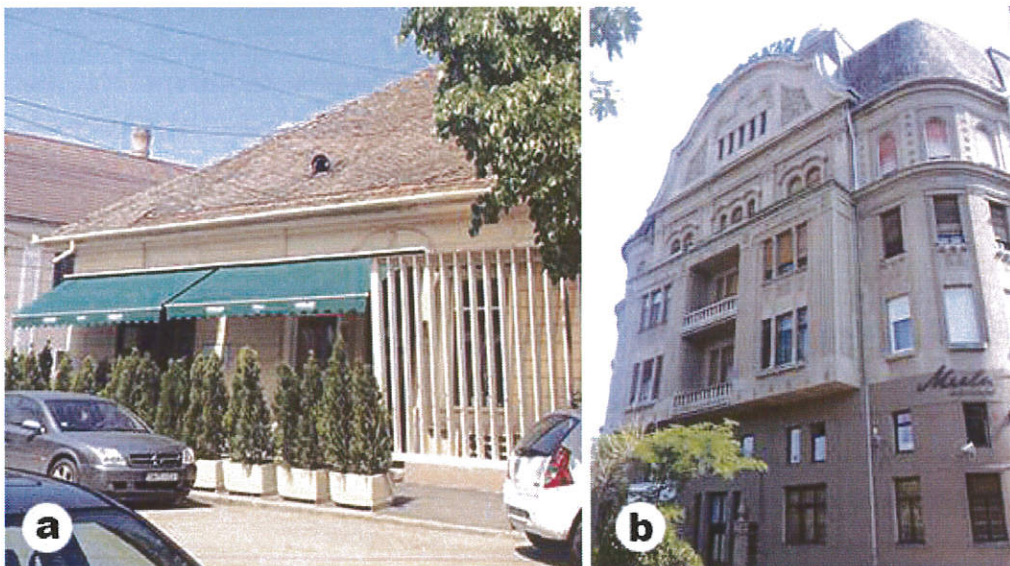
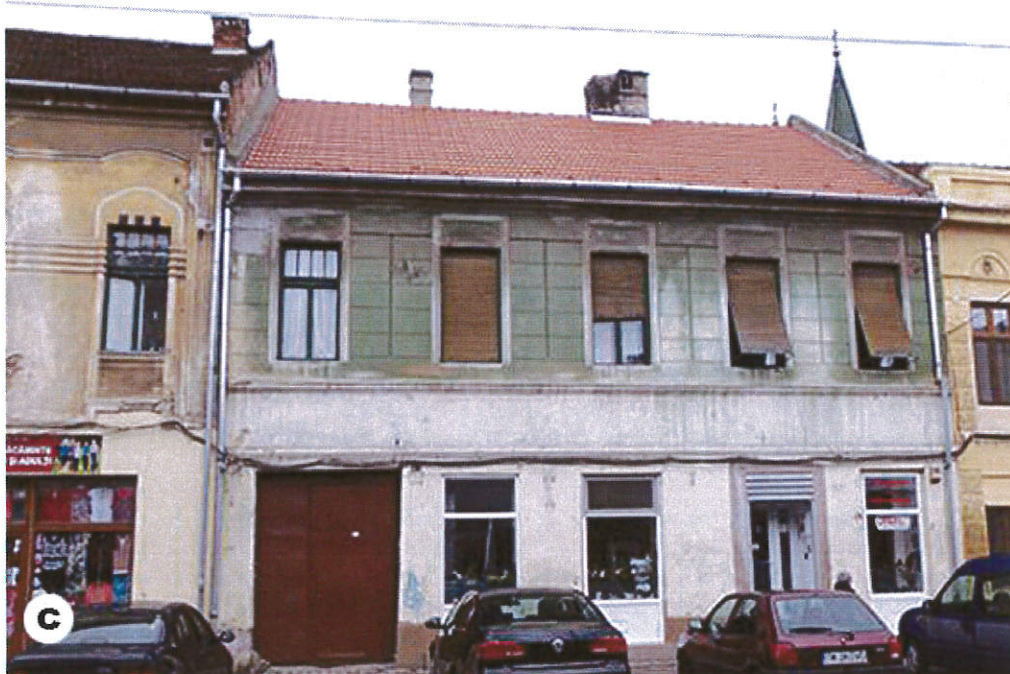
2) **Imobil parțial reabilitat sau stare generală peste medie.** Au fost încadrate în această categorie clădirile la care s-au efectuat lucrări de reabilitare parțiale (acoperiș, dar fără fațadă sau invers). Deasemenea au fost luate în calcul și imobilele cu o stare generală peste medie, care deși nu au fost reabilitate recent nu prezintă degradări extinse.

a) Str. Ștefan cel Mare nr.23 (fațadă reabilitată, dar fără acoperiș), b) Splaiul Nistrului nr.1 (stare generală peste medie), c) Str. Ștefan cel Mare nr.14 (acoperiș reabilitat, dar fără fațadă) – imagini mai 2015

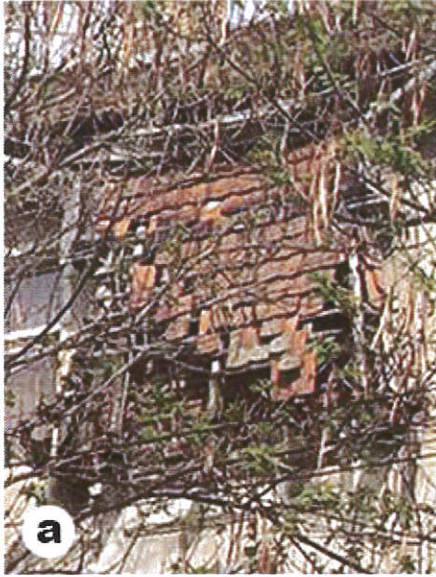
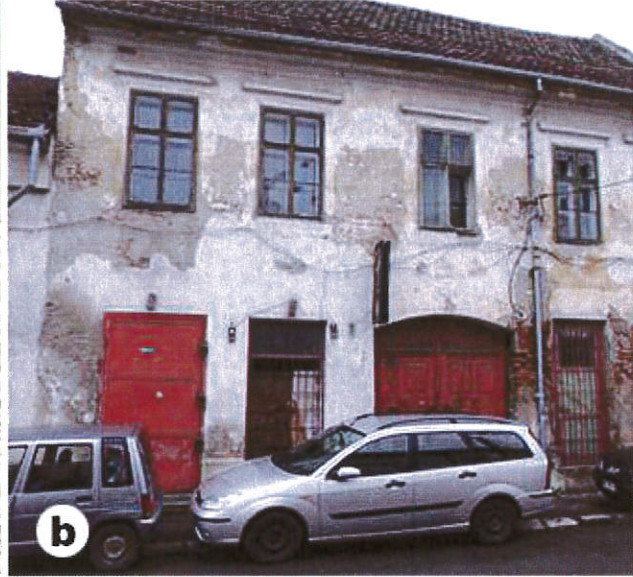
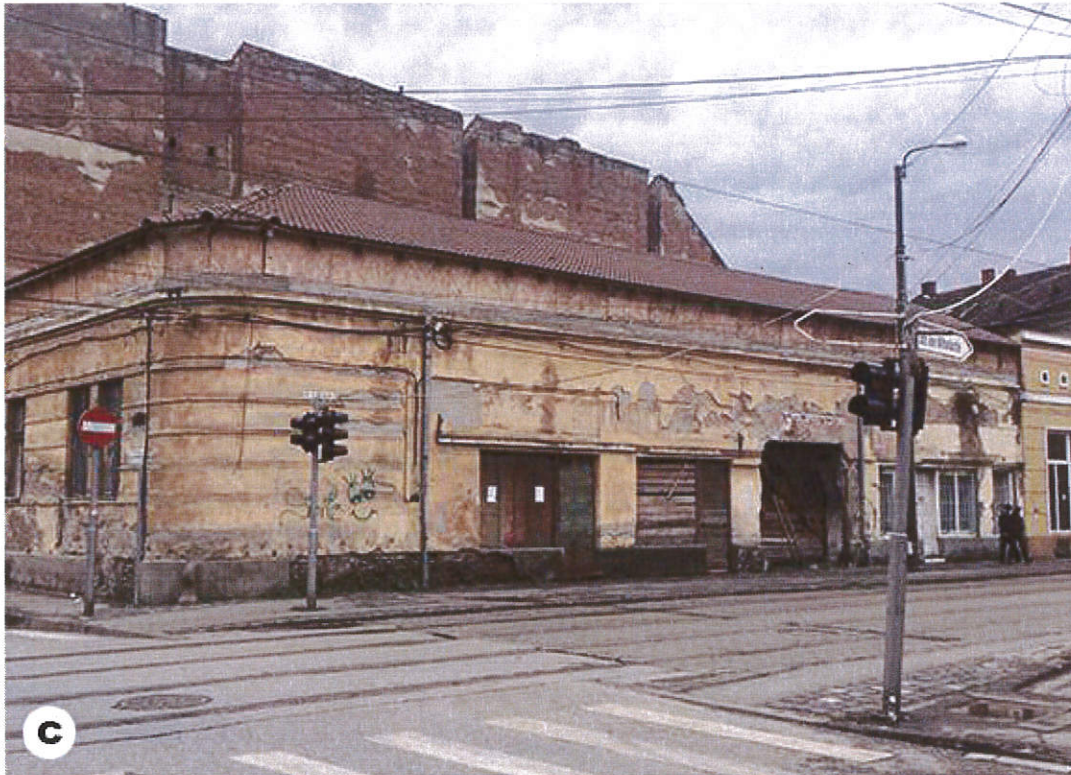
4) Ruină, imobil abandonat-nefolosit sau nereabilitat–pericol. Au fost vizate pe lângă clădirile aflate în ruină, cele abandonate și lăsate să se deterioreze (din diverse motive) și imobilele care prin nivelul avansat de degradare (inclusiv probleme grave și vizibile la structura de rezistență) constituie un pericol pentru proprietari și pentru pietoni.

a) Str.Enric Baader nr.3, b) Str.Zăvoi nr.2, c) Str.Constantin Titel Petrescu nr.2 – imagini mai 2015

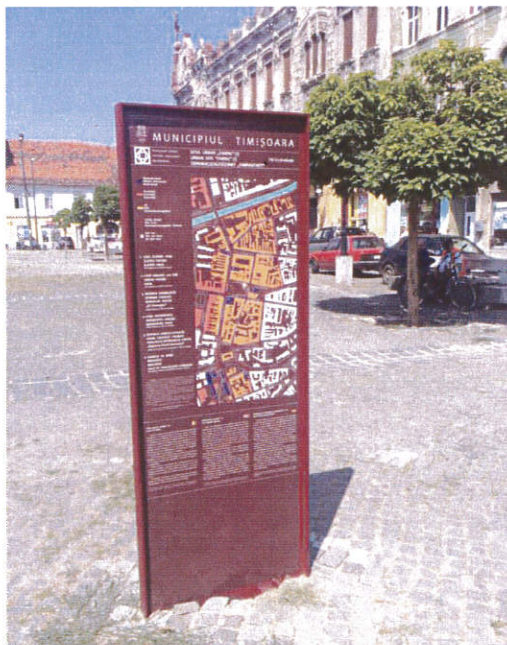
- semnalizarea siturilor (panouri informative – totemuri);  
(Foto stânga)

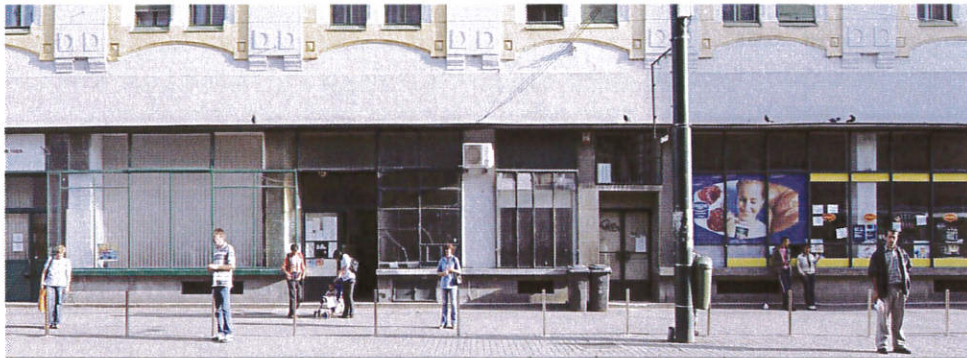
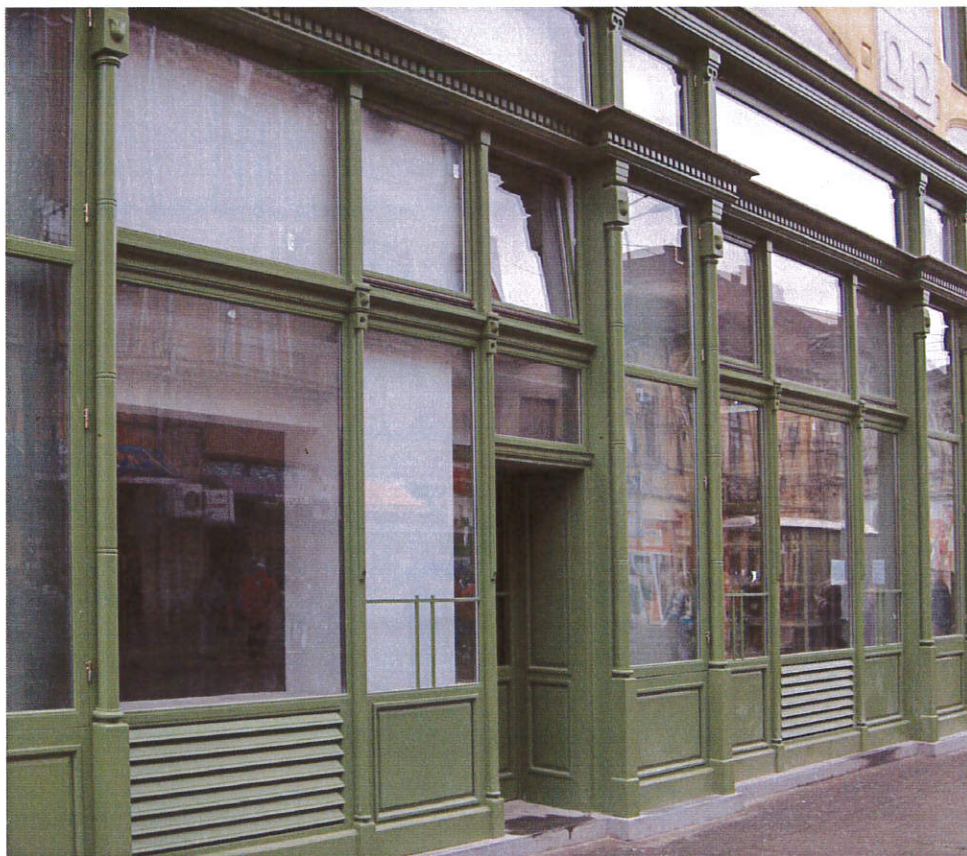
*Proiect pilot de reabilitare corectă a vitrinelor istorice de la imobilul din Str. Ștefan cel Mare nr.2, Proiectul de cooperare româno-german "Reabilitarea prudentă și revitalizarea economică a cartierelor istorice din Timișoara" dintre Primăria Municipiului Timișoara și Societatea Germană pentru Cooperare Tehnică GTZ  
– Foto înainte și după*

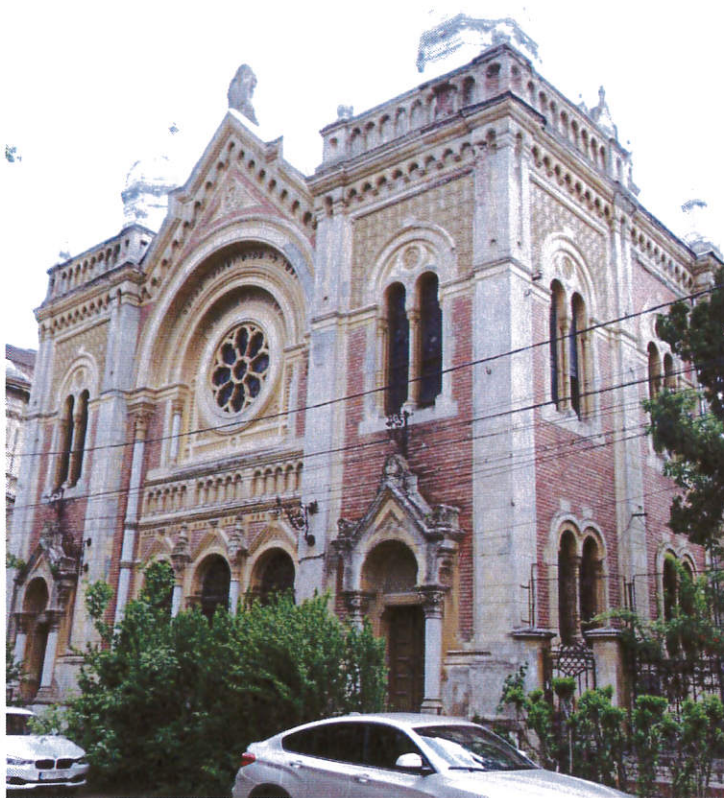
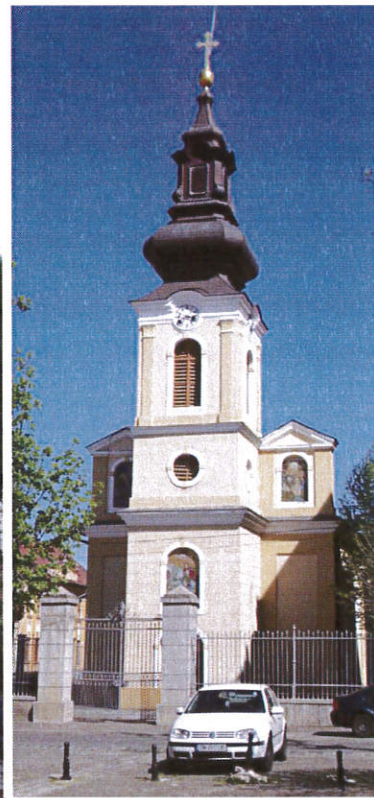
În ceea ce privește lăcașele de cult, care pe lângă importanța lor spirituală reprezintă și repere arhitecturale identitare pentru cartierul Fabric, situația este după cum urmează: două lăcașe de cult reabilitate (Biserica ortodoxă sârbă Sfântul Gheorghe și Biserica greco-catolică Nașterea Maicii Domnului) și trei cu o stare generală peste medie (Biserica ortodoxă Sfântul Ilie, Biserica romano-catolică Millennium și o Biserică Baptistă). Deasemenea s-a identificat și un obiectiv abandonat / nefolosit și lăsat să se degradeze: fosta sinagogă a comunității israelite statusquo-ante.

Fosta sinagogă de pe Str.Episcop Joseph Lonovici nr.2 și Biserica ortodoxă sârbă din Piața Traian nr.5 – imagini mai 2015

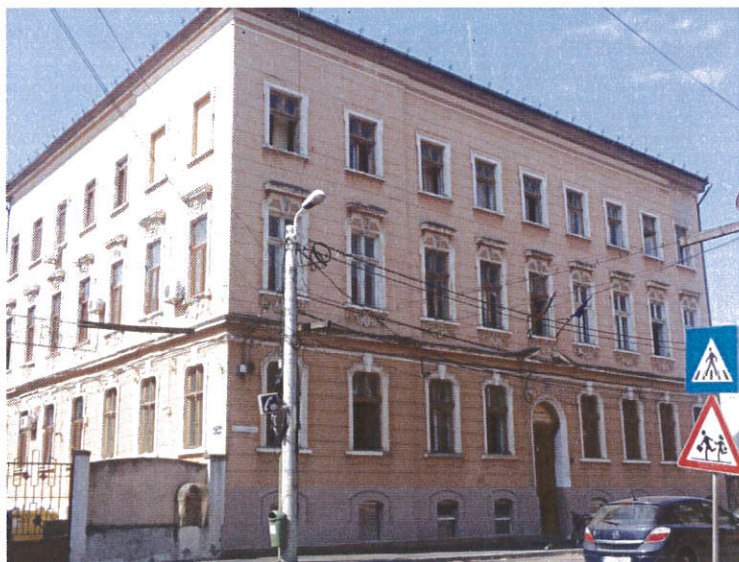
**Categoria „Imobil nereabilitat” (două clădiri):** Facultatea de Chimie, Biologie și Geografie (Str.Johann Heinrich Pestalozzi nr.18) și Liceul Teoretic William Shakespeare (str.Ion Luca Caragiale nr.6 – foto dreapta).

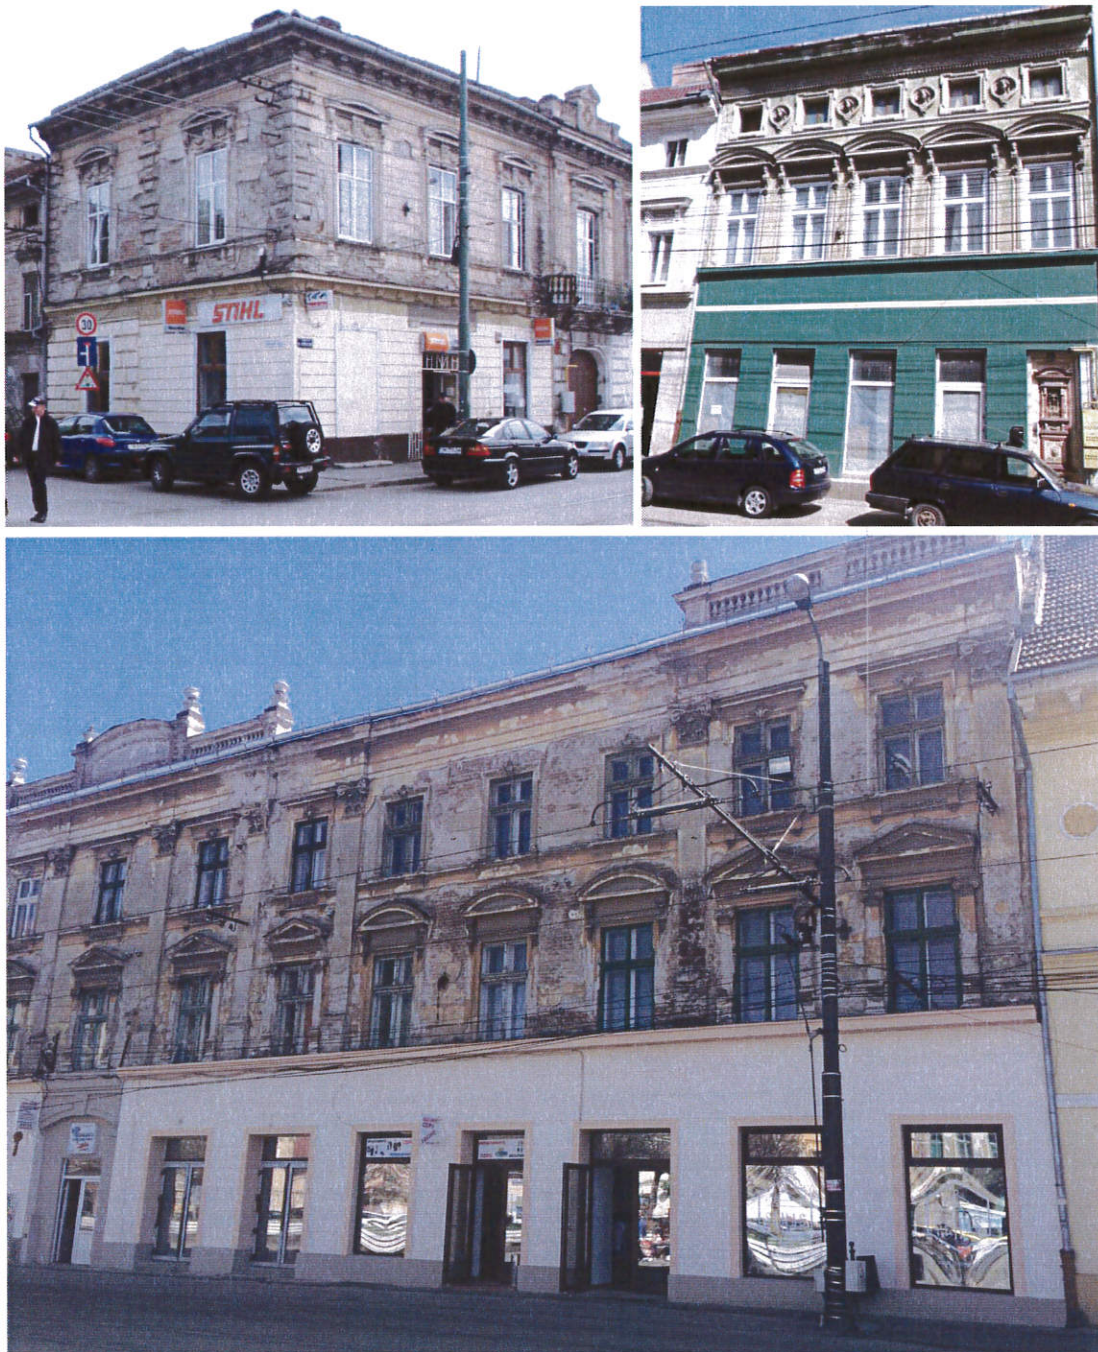
S-a mai constatat că, la fel ca și în Iosefin și Elisabetin, în Fabric există numeroase clădiri istorice reabilitate parțial sau total în mod necorespunzător, fiind încălcate în mod flagrant normele și reglementările în vigoare. Printre cazurile cel mai des întâlnite sunt cele în care s-au folosit mai multe culori pentru reabilitarea a doar o jumătate sau o treime din fațadele la stradă.

*De la stânga la dreapta și de sus în jos:  
Str. Ștefan cel Mare nr.27, Str. Ștefan cel Mare nr.3, Piața Traian nr.6*

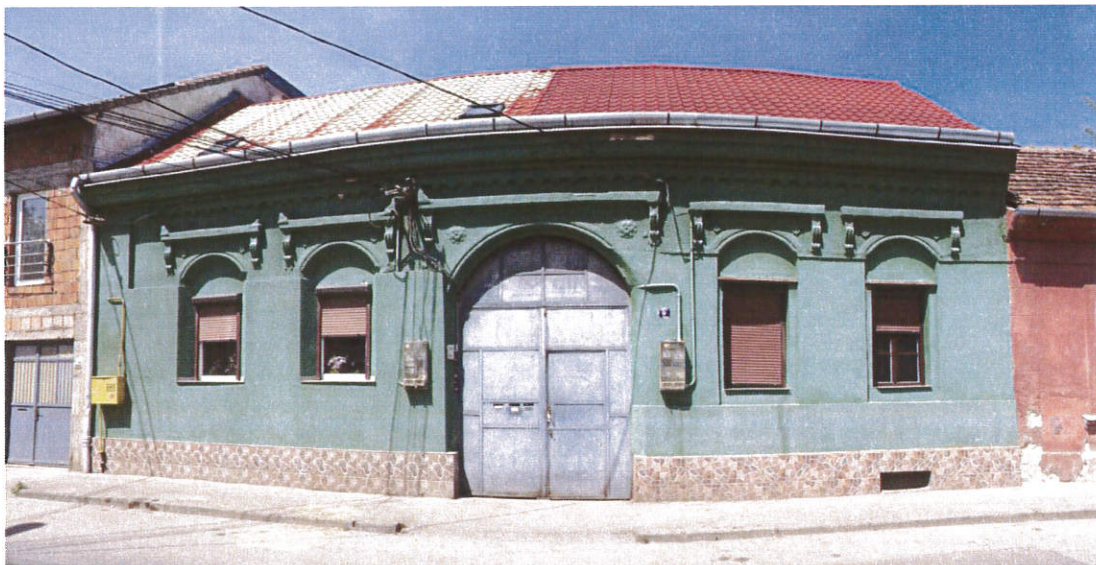
Alte cazuri flagrante depistate în zona studiată presupun folosirea de materiale inadecvate pentru clădirile istorice în lucrările realizate la fațade (de exemplu placarea cu gresie a soclului) sau utilizarea de culori în nuanțe stridente.

*Exemplu de placare cu gresie a soclului: Str. Timocului nr.9*

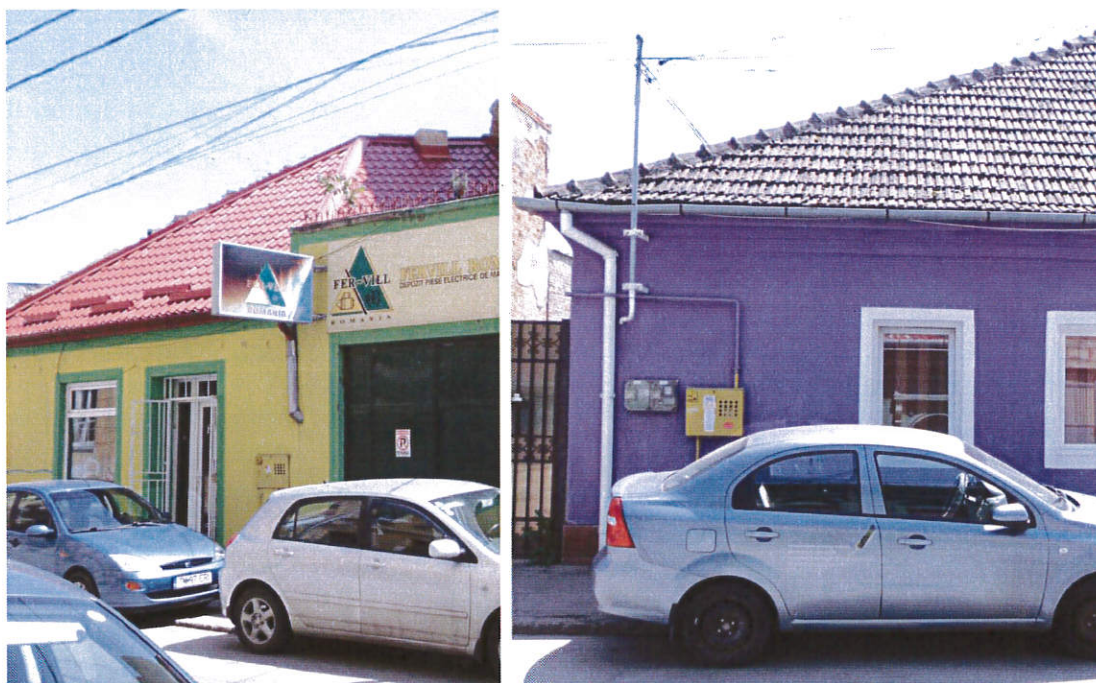
*Exemple de folosire a nuanțelor stridente de culoare: Str. Timocului nr.2A și Str. Timocului nr.8*

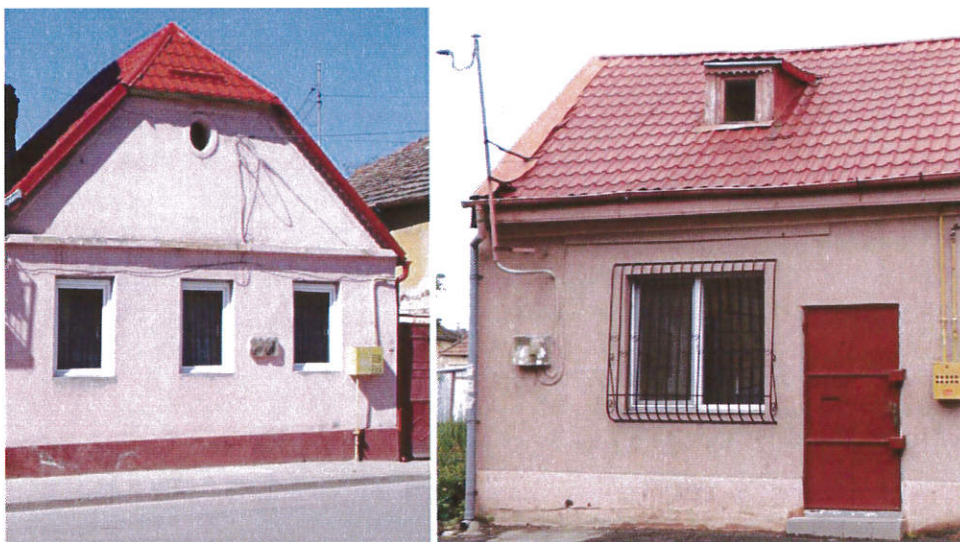
Au mai fost identificate mai multe abateri și la nivelul acoperișurilor, nu numai a fațadelor, acestea ținând de alegerea greșită a materialelor din care este realizată învelitoarea (tablă colorată în locul țiglelor tip solzi, etc) sau modificări ale volumetriei prin mansardare sau înălțare, lucrări care au adus modificări aspectului inițial al imobilelor. Deasemenea, ca și în cazul fațadelor, au fost întâlnite imobile unde au fost întreprinse lucrări de reabilitare doar pe o porțiune a acoperișului, nefiind întreprinse lucrări de ansamblu asupra întregii structuri a acestuia.

*Învelitori din tablă: Str.Costache Negruzzi nr.15 , Str.Ecaterina Teodoroiu nr.8*

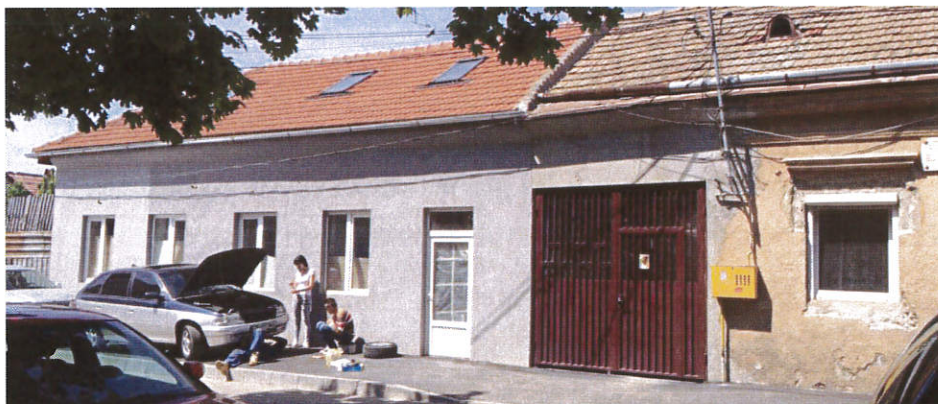
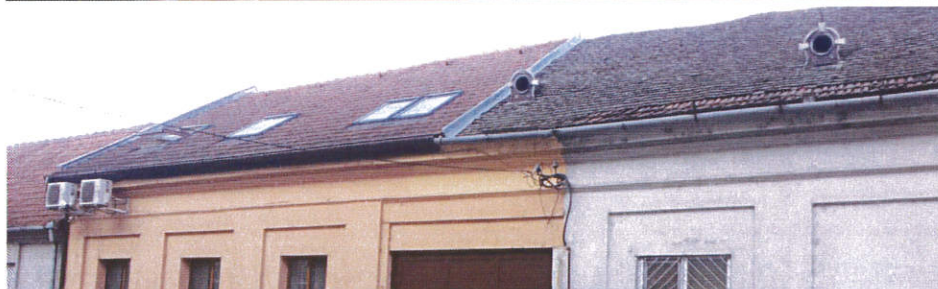
*Reabilitări parțiale a acoperișului și inserarea de ferestre "tip Velux":  
Str.Timocului nr.19, Str.Comănești nr.2*

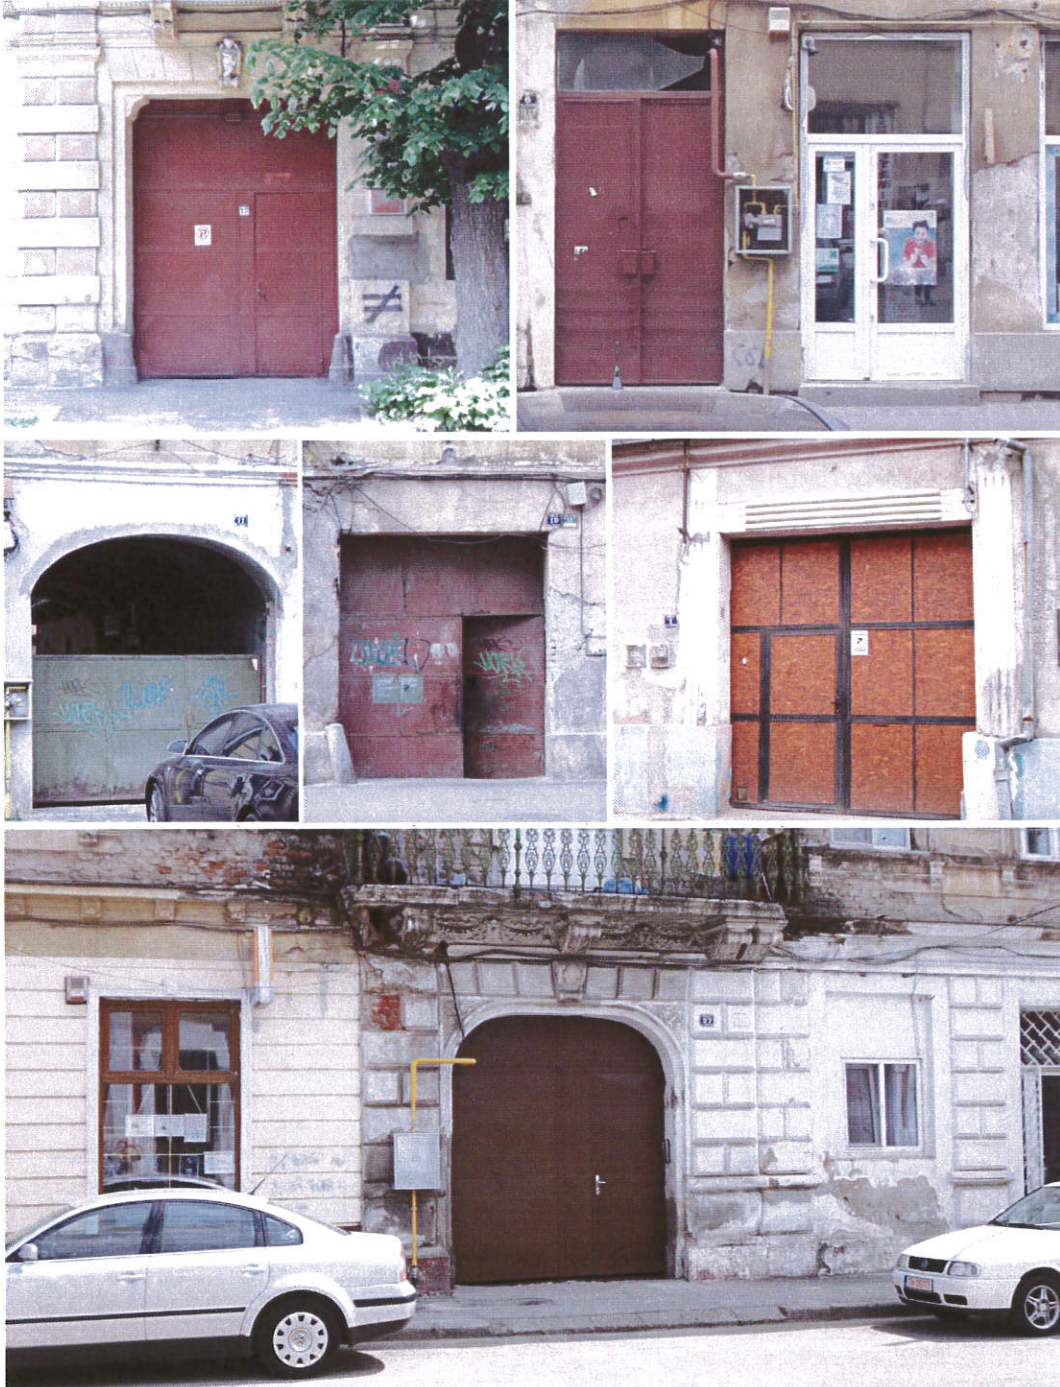
Distrugerea în timp a porților de acces în imobilele istorice este un fenomen întâlnit, într-o mai mică sau mai mare măsură în toate zonele istorice protejate din Timișoara. Cu toate acestea, fenomenul distrugerii porților originale, unele adevărate opere de artă, este mai accentuat în cartierul Fabric. Nu puține sunt cazurile unde porțile din lemn au fost înlocuite cu plăci din tablă, plăci OSB sau chiar cu uși din PVC.

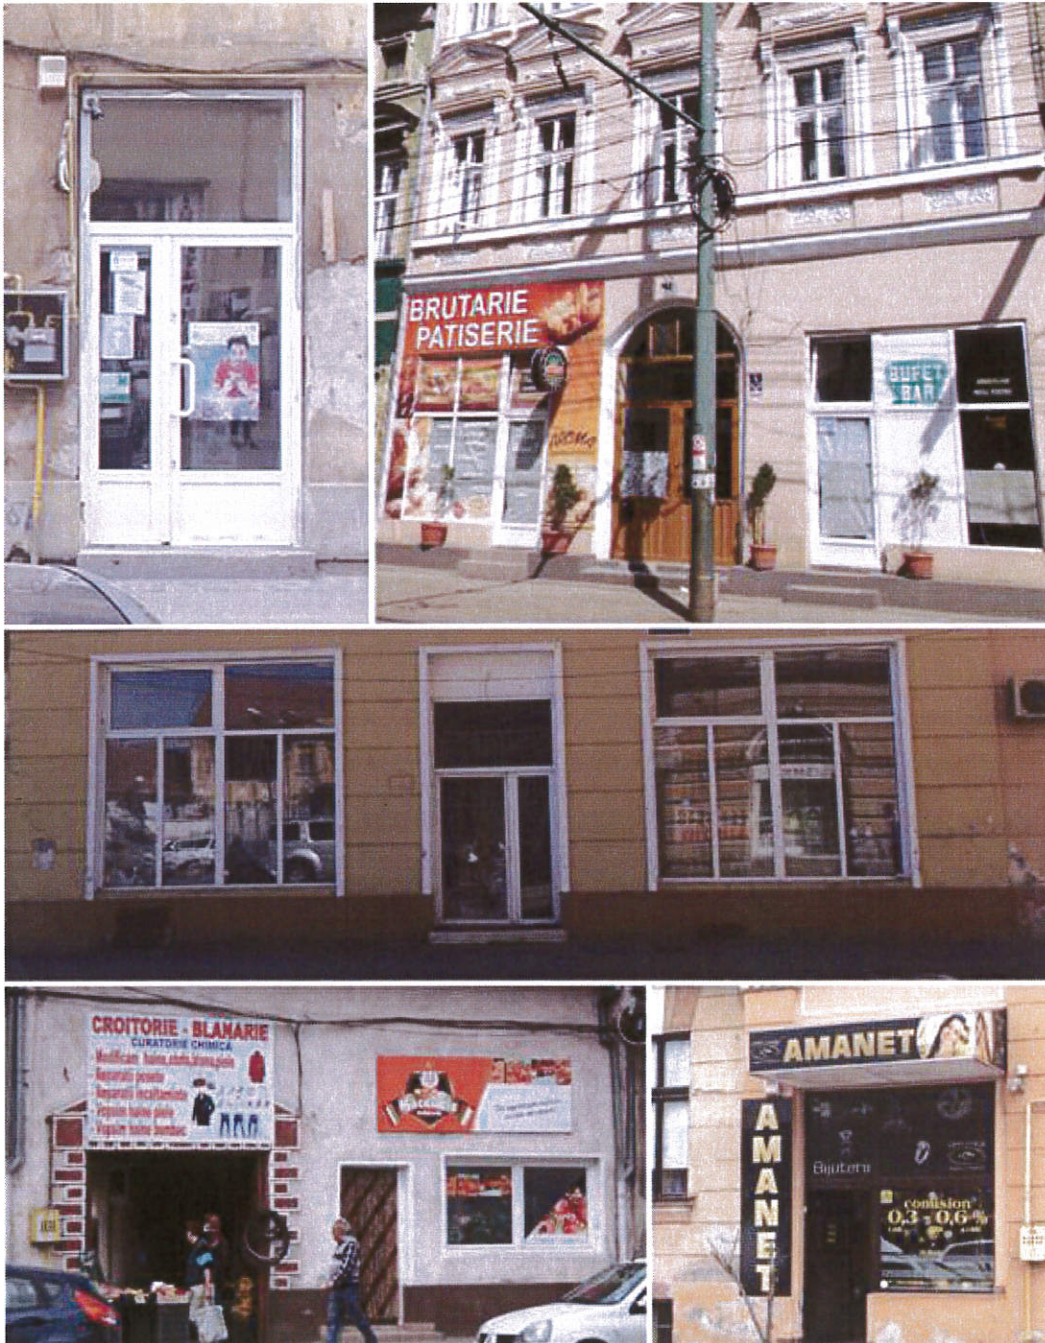
La fel nu puține sunt situațiile unde ferestrele sau vitrinele din lemn au fost înlocuite cu unele noi realizate din materiale necorespunzătoare pentru clădirile istorice (rame PVC, aluminiu, etc) și care, în plus, de cele mai multe ori nici nu respectă împărțirea inițială sau dimensiunile originale. De asemenea există firme de societăți comerciale (funcționale, închise sau cu locație mutată) necorespunzătoare zonelor istorice protejate (din punct de vedere al materialelor folosite, al cromaticii alese sau al proporțiilor inadecvate).

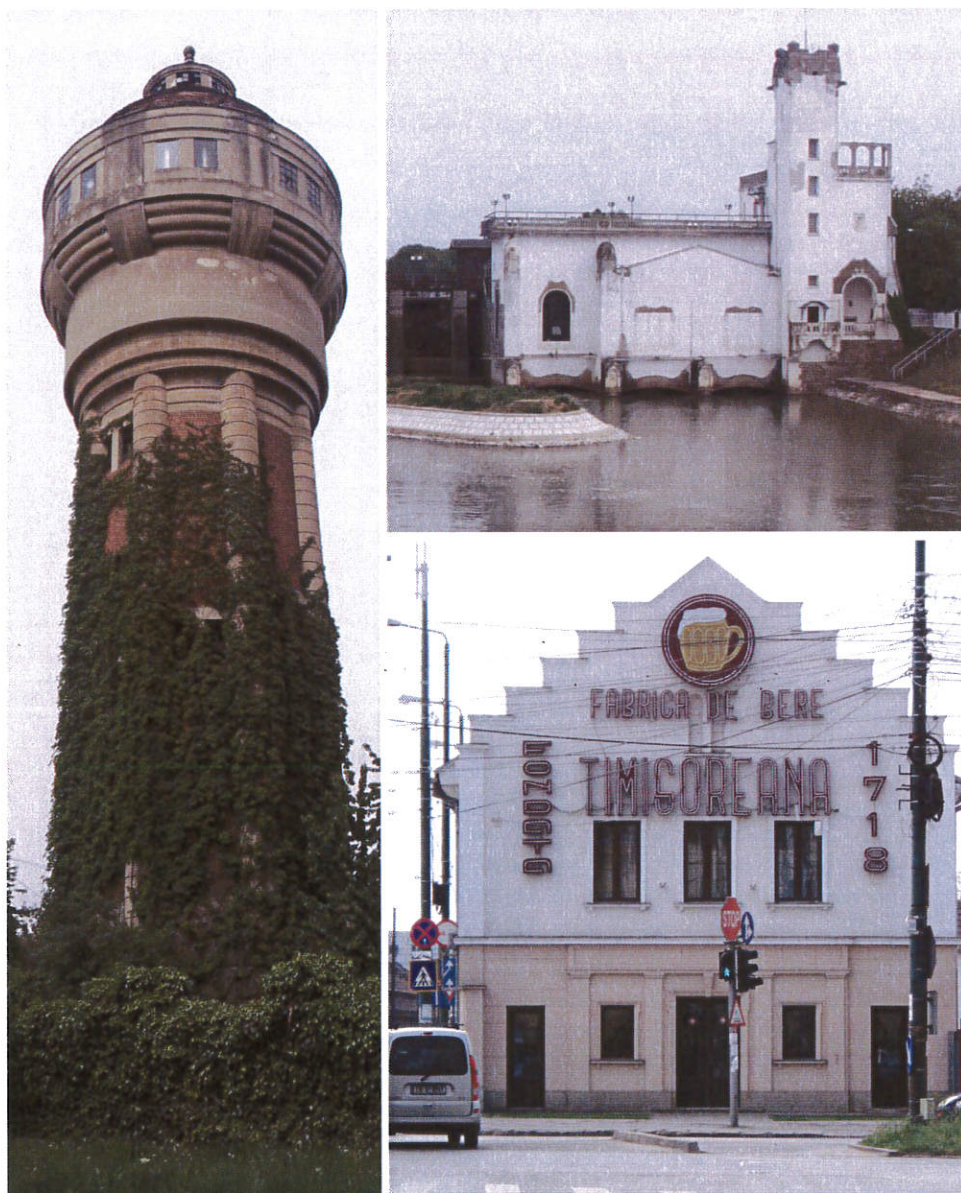
O caracteristică aparte a zonei studiate, care nu este specifică de exemplu Cartierului Cetate, o constituie obiectivele industriale și utilitare cu edificii de secol XIX și început de secol XX. Din această categorie fac parte Turbinele – fosta Hidrocentrală și uzină electrică (obiectiv construit în stil Secession la începutul secolului trecut) sau Turnul de apă. Deasemenea tot în Fabrică mai există și poate cel mai important și cunoscut reper al arhitecturii industriale istorice din Timișoara: Fabrica de bere, care se află pe amplasamentul actual din anii '40 ai secolului al XVIII-lea. O parte din clădirile actuale ale fabricii, realizate după reconstrucțiile și extinderile din 1868, 1883 și 1890, sunt exemple valoroase ale arhitecturii industriale de secol XIX. Deasemenea în zona studiată mai există clădiri industriale, dar fără o valoare istorică și estetică însemnată, construite în perioada socialistă (Enel, Transelectrica, hale Piața Aurel Vlaicul și str.Pestalozzi).

*Turnul de apă din Fabric, Turbinele și Fabrica de bere*

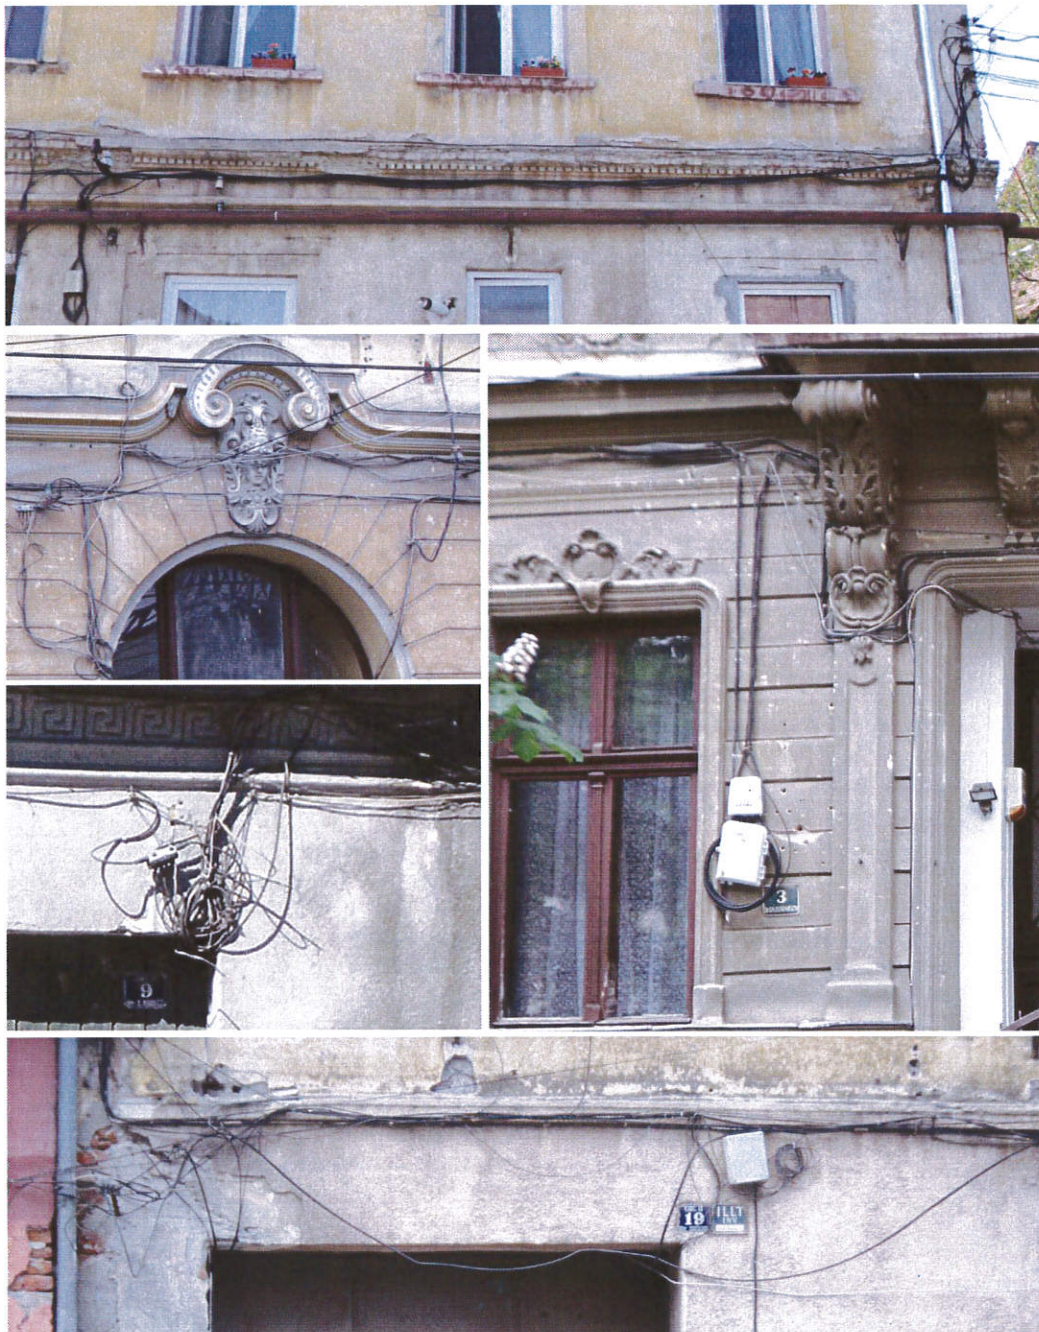
Pe de altă parte, o situație negativă aproape generalizată la nivelul tuturor cartierelor istorice timișorene și întâlnită astfel și la marea majoritate a imobilelor din Fabric, fie ca sunt reabilitate sau nu, este prezența abuzivă și parazitară a cablurilor de date sau electrice, care dau un aspect neîngrijit și haotic unor clădiri valoroase. Deasemenea au fost identificate la unele imobile și alte elemente parazitare, precum portdrapеле nefuncționale sau stâlpi metalici de susținere pentru cabluri (scoși din uz).

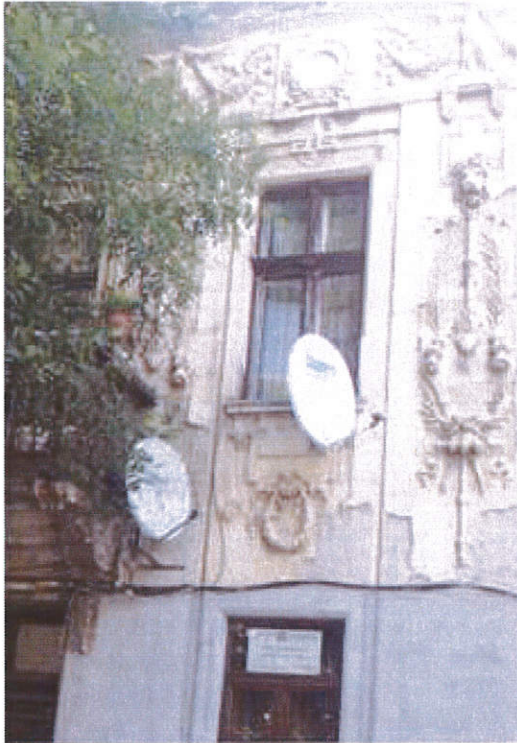
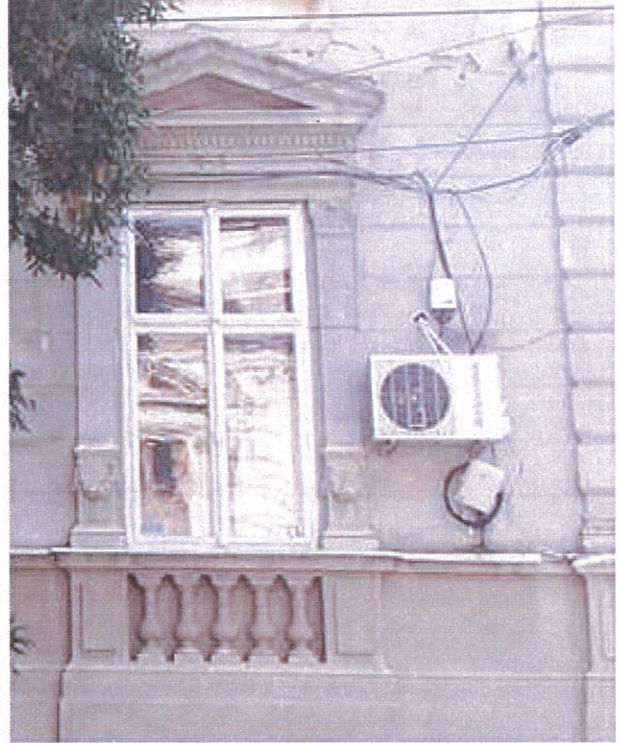
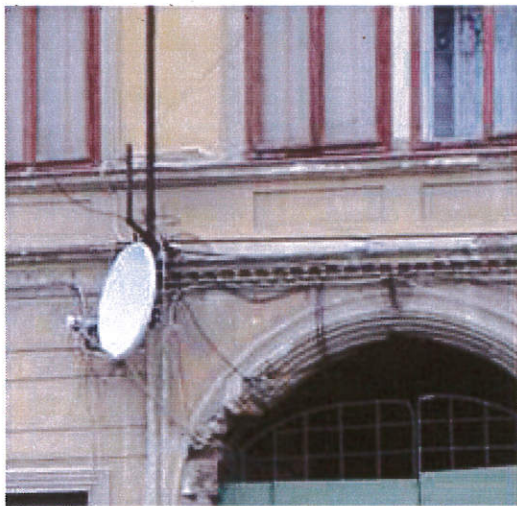
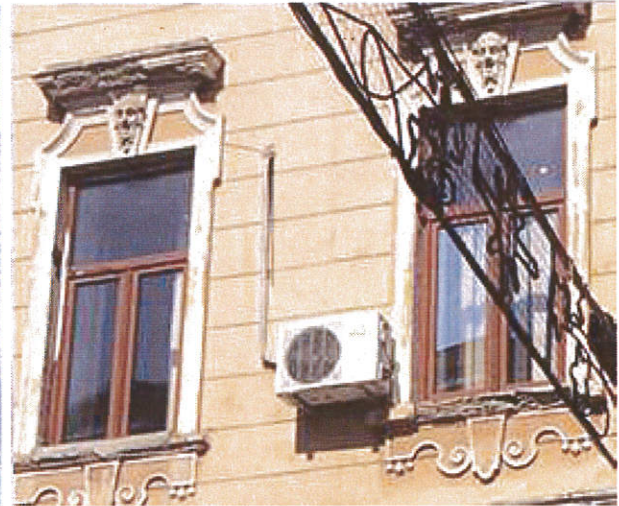
În ceea ce privește prezența aparatelor de aer condiționat montate pe fațade, numărul acestora este mai ridicat decât în Cartierul Cetate, o situație întâlnită și în Iosefin și Elisabetin. Pe lângă aspectul inestetic, aceste aparate afectează fațadele clădirilor istorice prin scurgerea direct pe tencuială, în foarte multe cazuri, a apei rezultate în urma condensului care se produce în timpul folosirii acestor sisteme de climatizare. Deasemenea au fost întâlnite și cazuri de amplasare de antene parabolice / satelit pe fațadele principale ale imobilelor istorice protejate.

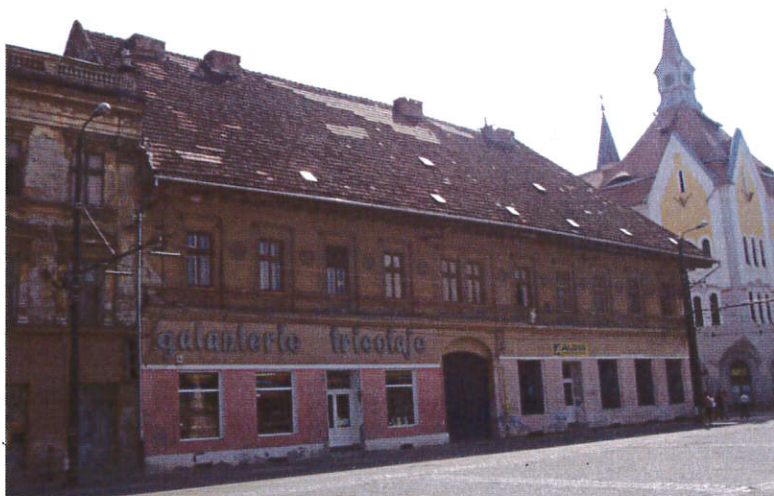
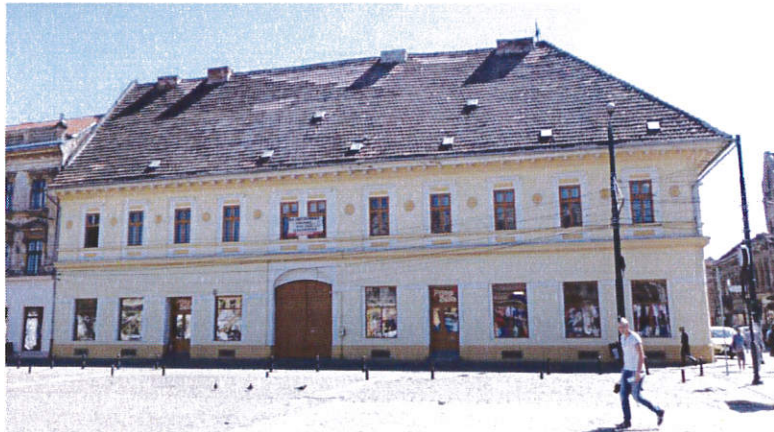
*Piața Traian nr.7 (foto sus 2007 – foto jos 2015)*

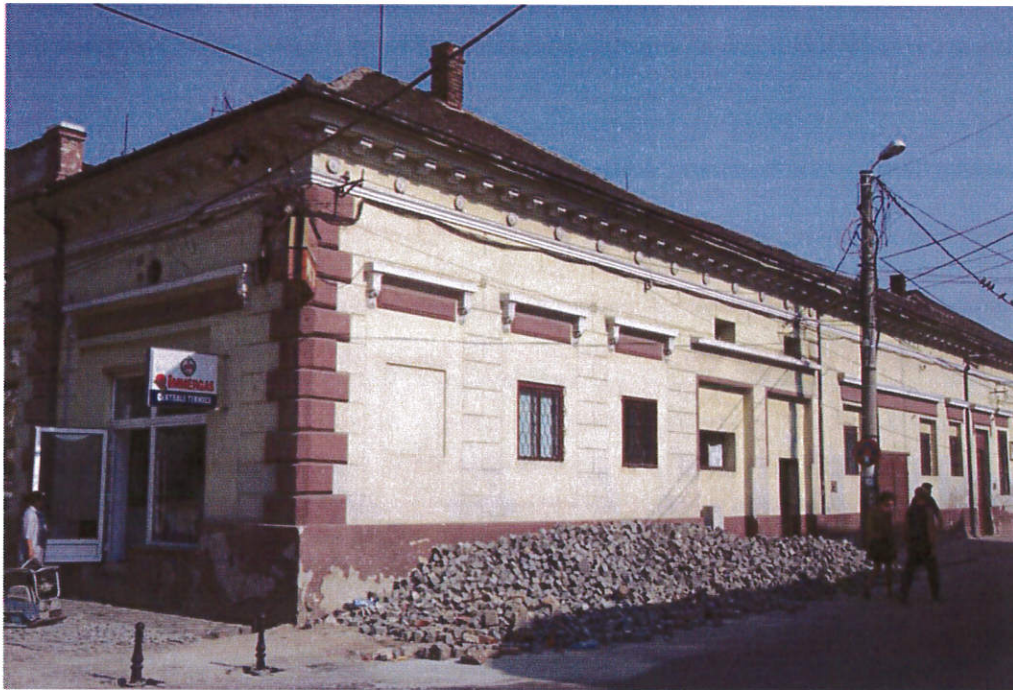
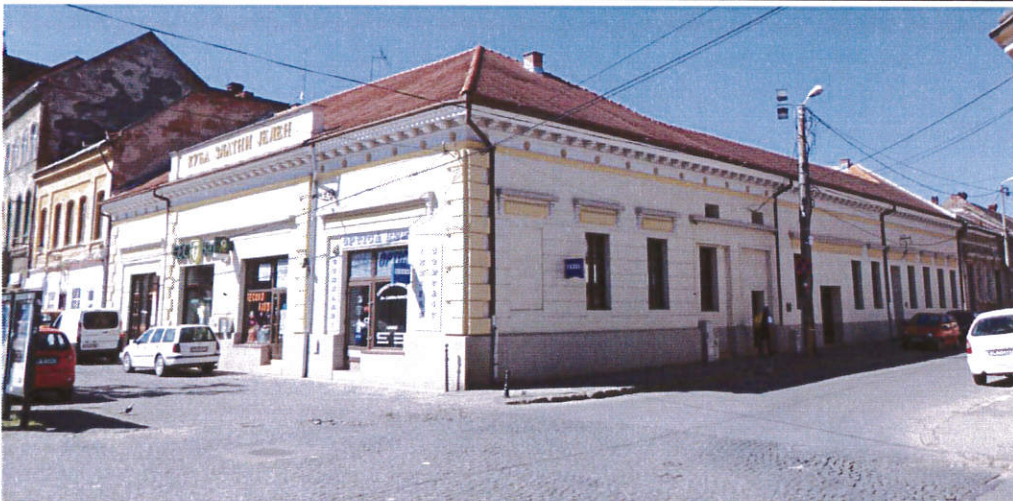
*Str. Zăvoi nr. 1 (foto sus 2007 – foto jos 2015)*
