RAPORT DE EXPERTIZA

Denumire proiect: DEMOLARE CONSTRUCTII EXISTENTE – PIATA AGROALIMENTARA
DIN STR. OGLINZILOR

Amplasament: Timisoara str. Oglinzilor CF 425289

Proiectant gen: S.C. TRIANGULUM ARHITECTURA S.R.L. Timisoara
Arh. Smolean Sebastian
Proiect nr. 32/2018

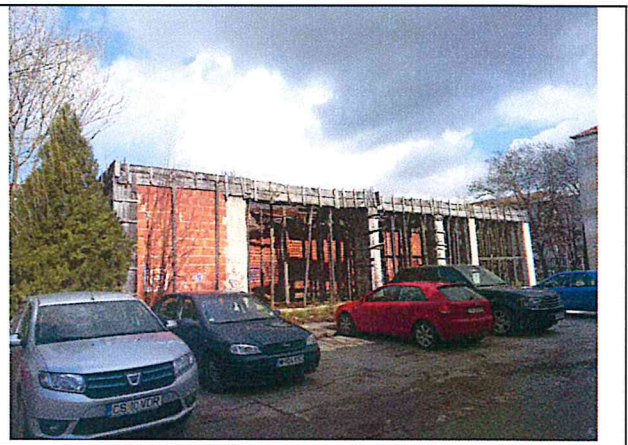
Fatada principala

- pardoseala de beton executata
- structura executata cu stalpi si grinzi de beton armat, cofraje nedemontate; la fatada posterioara pe pardoseala sunt elemente de beton armat demolate (stalpi, grinzi)
- zidarie partial realizata
- planseu peste parter cu armatura montata partial, fara cofraj, sustinuta cu stalpi de lemn

Avand in vedere ca aceasta cladire a fost abandonata pe o perioada lunga de timp, cofrajele si sustinerile din lemn sunt in stadiu avansat de degradare.

- inainte de inceperea demolariei se vor lua masuri de intrerupere a alimentarii cu energie electrica etc.
- materialul lemnos se poate sorta in vederea utilizarii pentru constructii sau pentru foc.
- materialul ceramic se poate sorta in vederea utilizarii pentru constructii (reutilizare sau ca material pentru umpluturi)
- otelul recuperat se va preda la centrele de colectare a fierului vechi
- molozul se va transporta in locuri special amenajate
