SITUATIA EXISTENTA - DISFUNCTIONALITATI - ANALIZA CVARTAL

VERIFICATOR/ EXPERT	NUME	SEMNATURA	CERINTA	REFERAT/EXPERTIZA NR./DATA
PILOT TEAM proiectare pentru constructii Str. 3 August 1919 nr. 19 ap. 2A, Timisoara				Beneficiar: S.C. LIDL ROMANIA SCS
				Amplasament: Timisoara, str. S. Barnutiu nr.28, jud. Timis
SPECIFICATIE	NUME	SEMNATURA	scara:	Obiect: Construire supermarket LIDL, amenajare locuri de parcare in incinta, amplasare panouri publicitare pe teren proprietate si fatada, amplasare totem, amenajare
SEF PROIECT	Arh. Laura Marculescu		1:1000	
INTOCMIT	Arh. Laura Marculescu		data:	Titlu plansa: SITUATIA EXISTENTA DISFUNCTIONALITATI, ANALIZA CVARTAL
DESENAT	Arh. Glad Tudora		03.2016	
				Proiect nr. 11.11/145/2015
				Faza: P.U.D.
				Rev. 02
				Plansa nr. 01.2

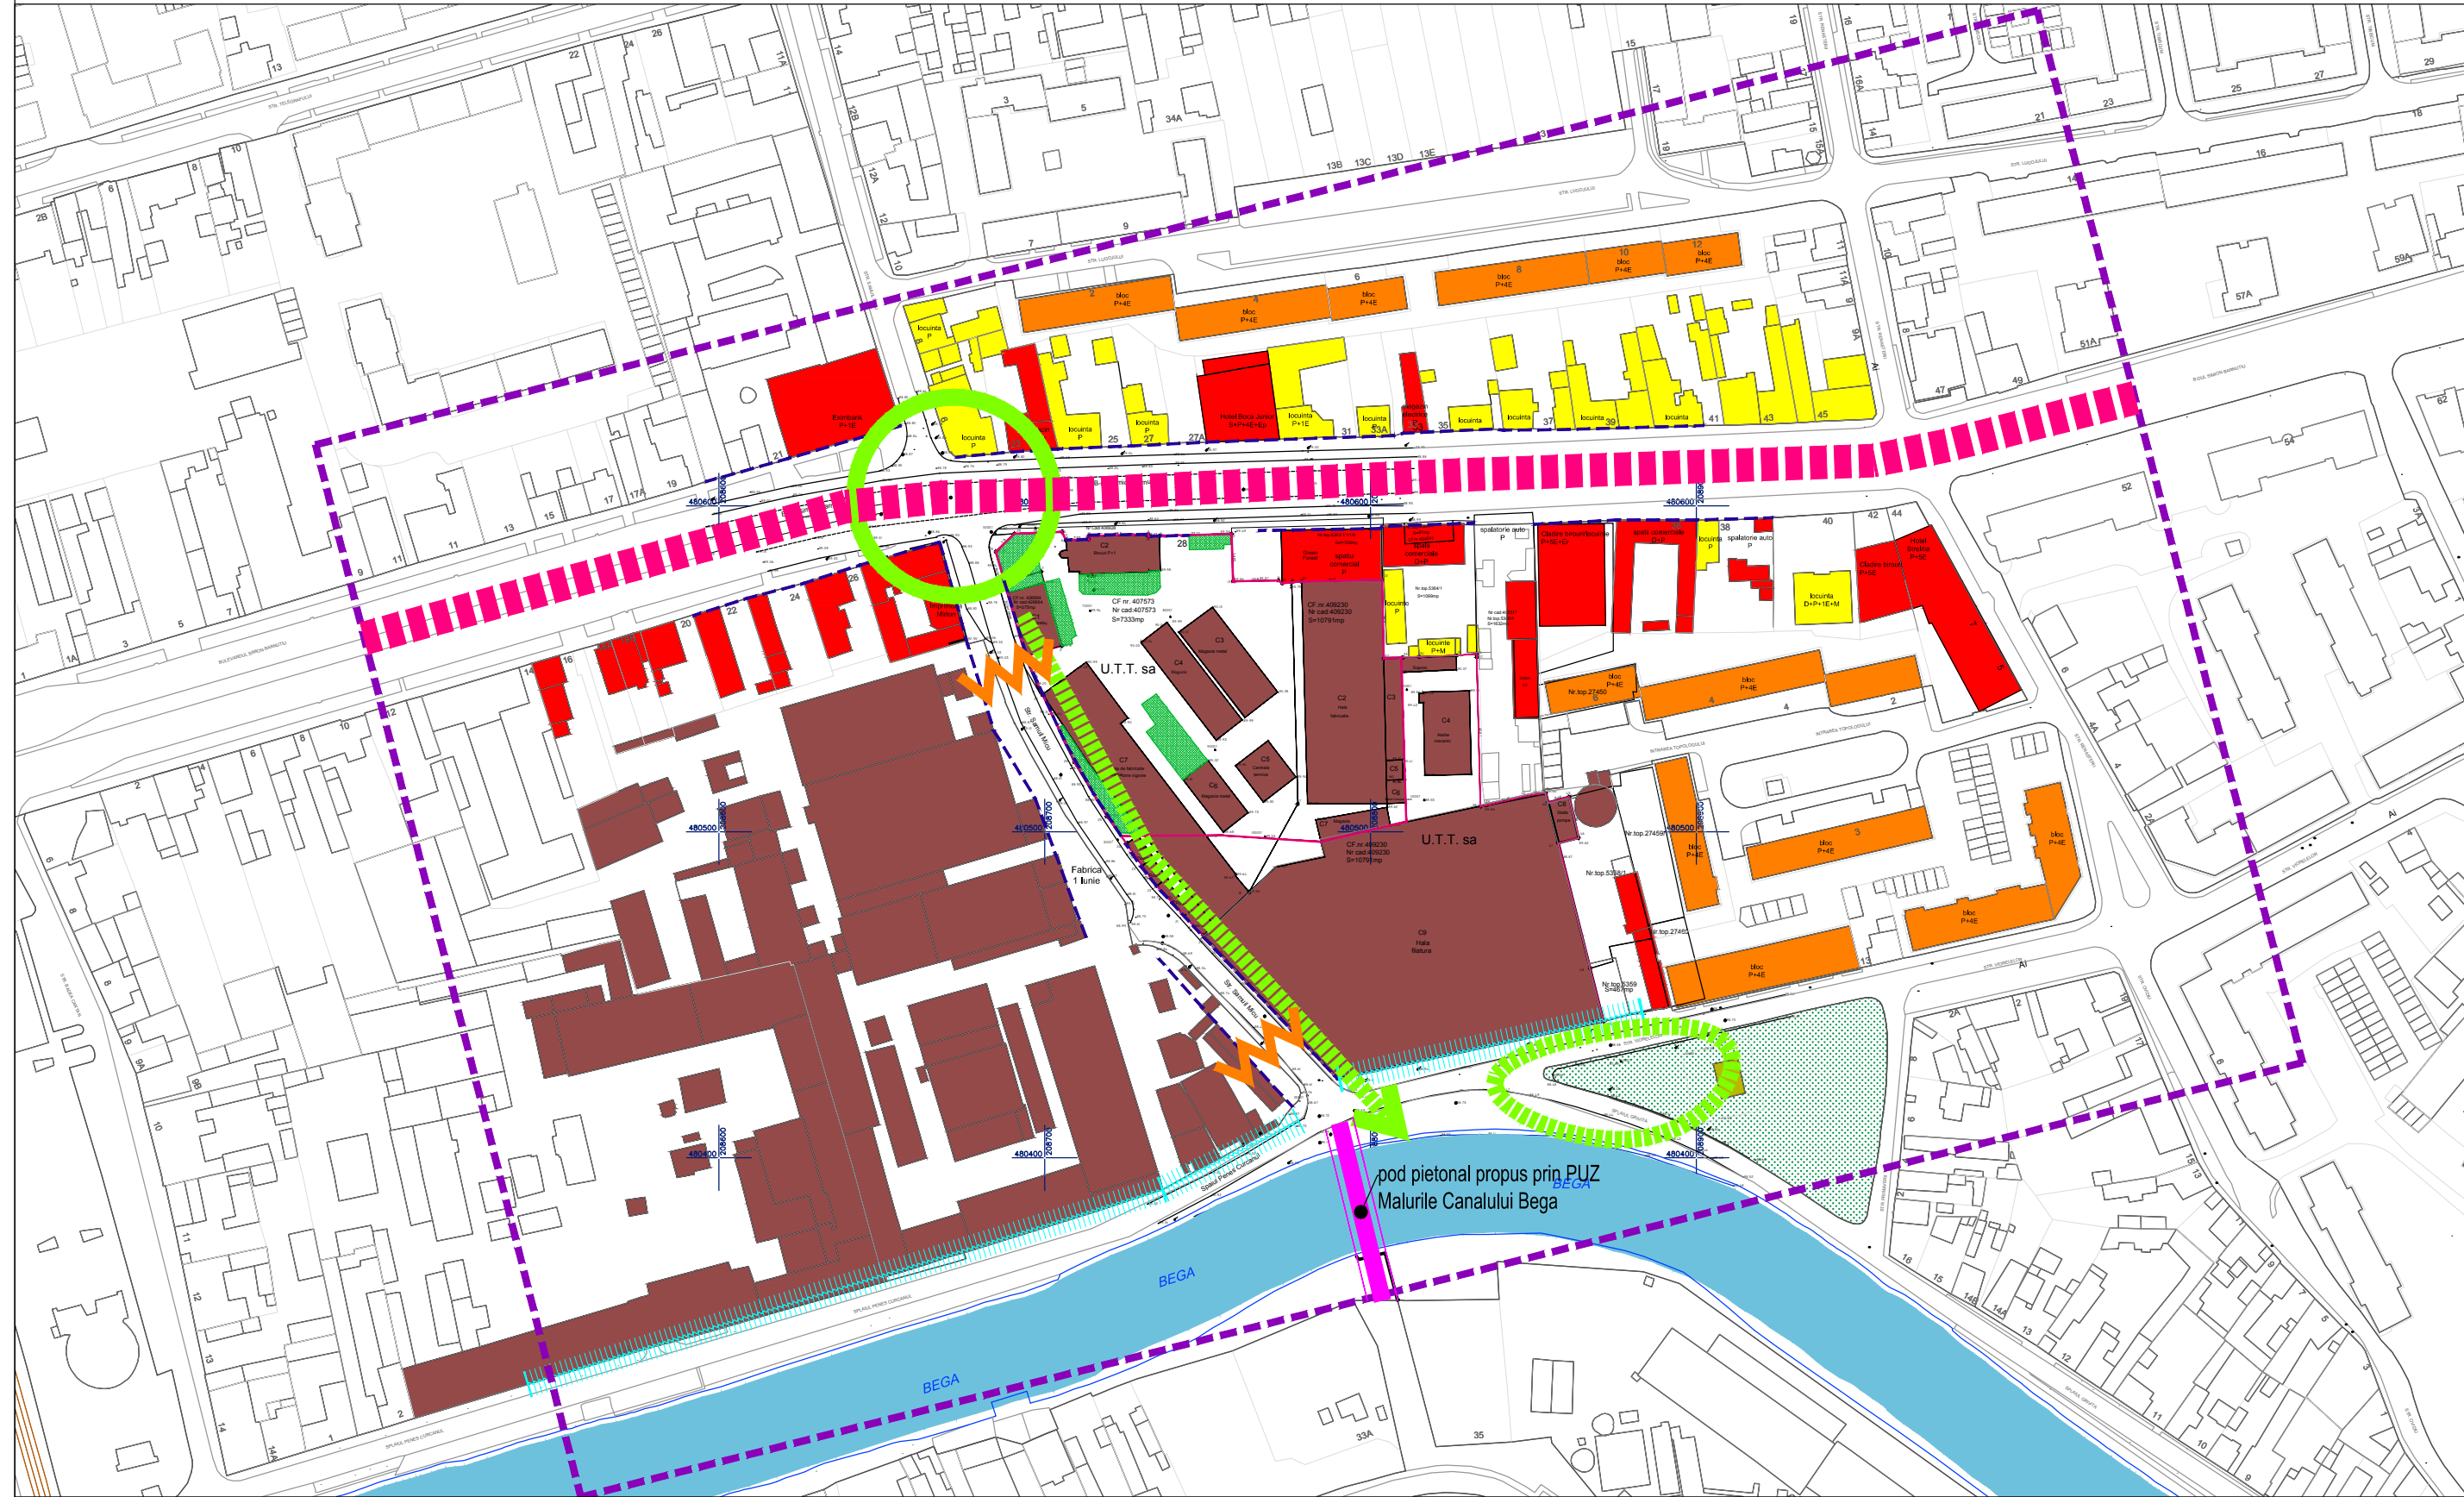
- Strazi subdimensionate / fronturi care obtureaza malul canalului Bega
- Artere majore de circulatie / bariera
- Front stradal ce creaza un disconfort vizual si spatial la nivel pietonal
- Functiune nepotrivita in zona limitrofa locuirii incinte productie
- Intersectie care necesita reamenajare - nu asigura o relatie fluenta cu zona
- Front stradal care poate fi restructurat pentru a facilita relatia cu malul Begai
- Zona verde care necesita reamenajare
