REPARATII CAPITALE CORP C3 SI C4, CANTINA SI LEGATURA CU CORP PRINCIPAL LA SPITALUL CLINIC DE URGENTE PENTRU COPII „LOUIS TURCANU”

Denumire proiect: „REPARATII CAPITALE CORP C3 SI C4, CANTINA SI LEGATURA CU CORP PRINCIPAL LA SPITALUL CLINIC DE URGENTE PENTRU COPII „LOUIS TURCANU”, PIATA REGINA MARIA NR.2, TIMISOARA”

Număr proiect: 47-182/2019

Faza: D.A.L.I.

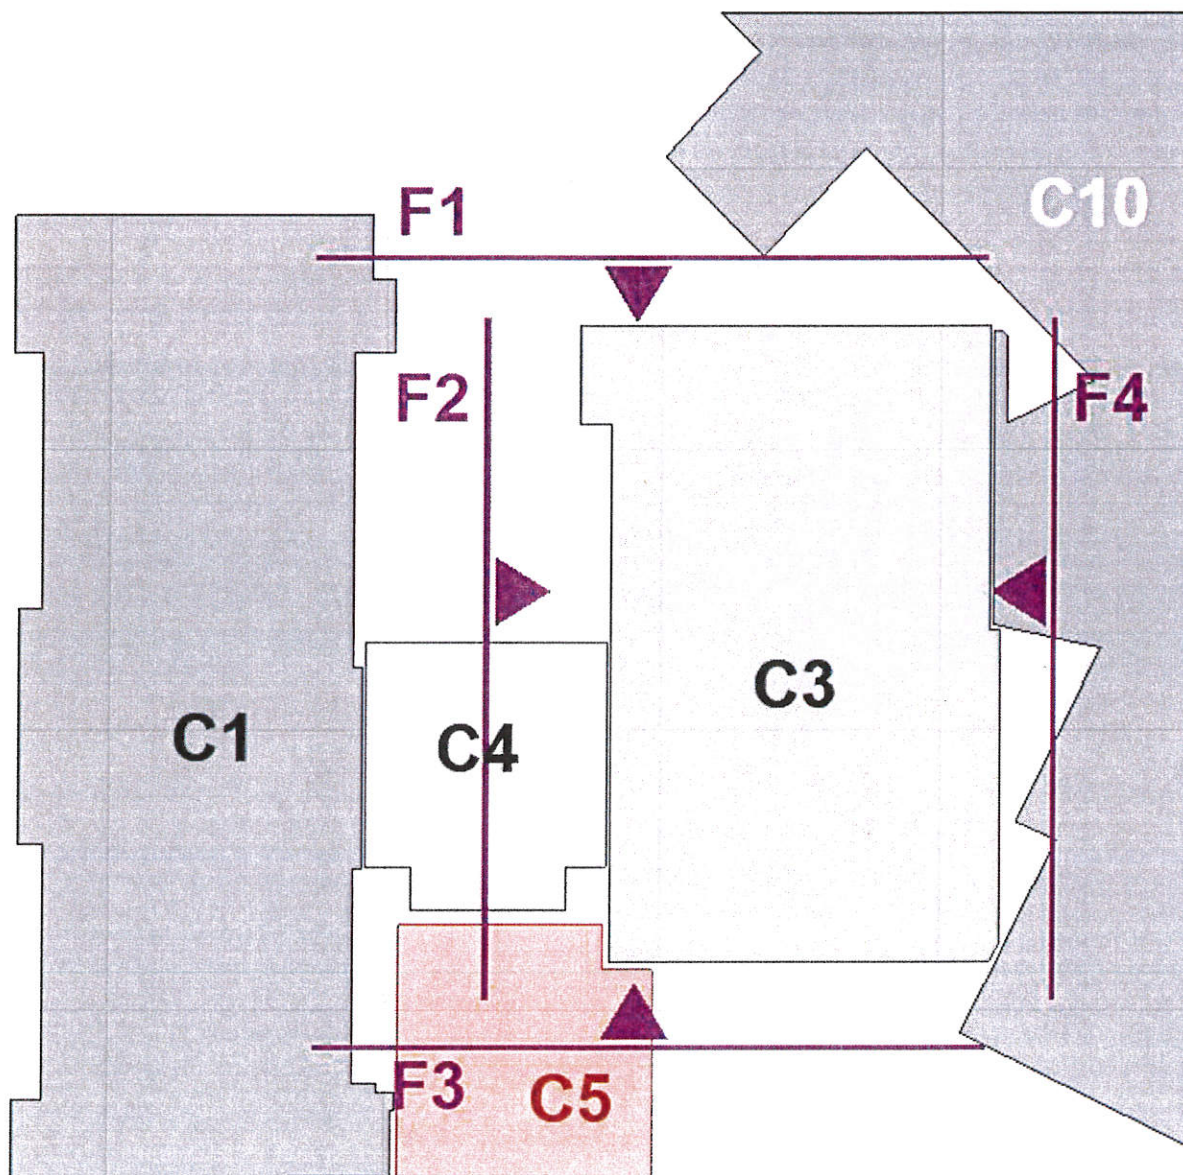
- F1 – Fațadă Nord – Vest, Corp C3, respectiv C4
- F2 – Fațadă Sud, Corp C3
- F3 – Fațadă Nord – Est, Corp C3, respectiv C4
- F4 – Fațadă Nord, Corp C3

DESCRIEREA DEFICIENTELOR PE FATADELE CORPURILOR STUDIAE
