**"Extindere, reabilitare, modernizare și echiparea ambulatoriului de specialitate al clinicii de recuperare, medicină fizică și balneologie din cadrul Spitalului Clinic Municipal de Urgență Timișoara prin demolare parțială și extindere orizontală și verticală"**

D.A.L.I. (DOCUMENTAȚIA DE AVIZARE A LUCRĂRILOR DE INTERVENȚII)

170\_130/2017

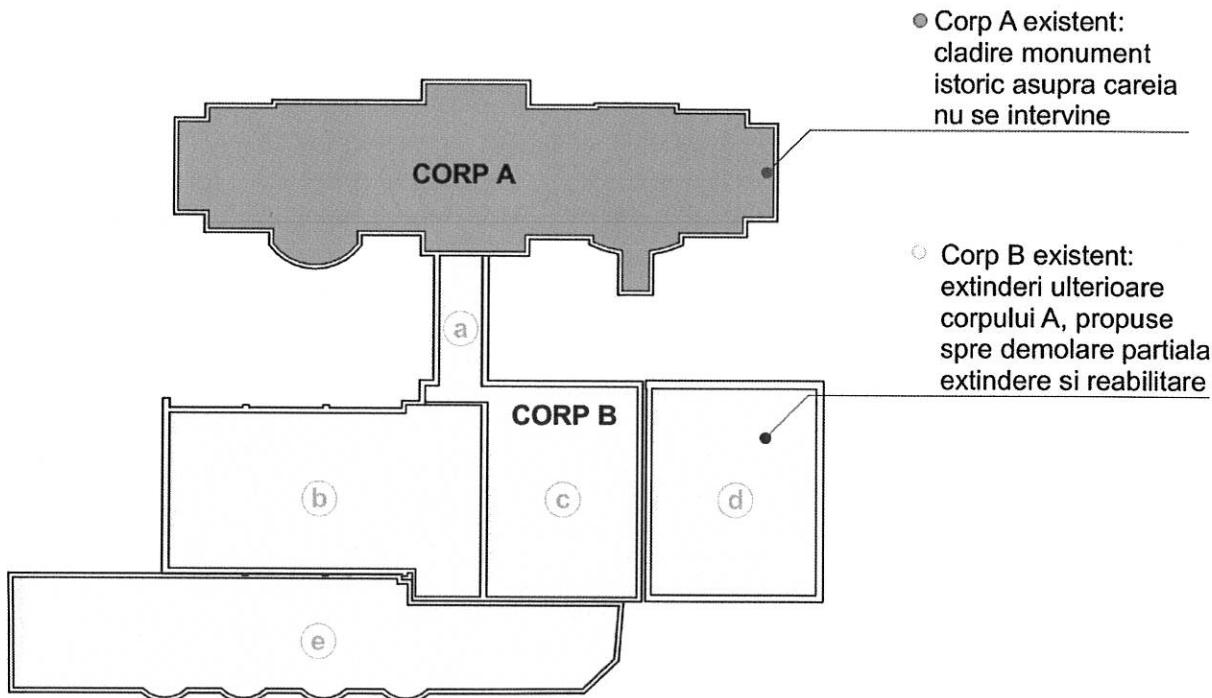
In prezent Clinica de Recuperare, Medicină Fizică și Balneologie funcționează în cele două corpuri de clădire (corpurile A și B) descrise mai sus:

- **Corpul B**, este reprezentat de un ansamblu de volume în regim D(parțial)+P, construite etapizat în anii 1960 și ulterior și este destinat integral activităților de ambulatoriu. Luand in considerare diferitele etape de constuire si extinderile ulterioare acest ansamblu poate fi împărțit astfel:
  - Zona B - a: reprezentata de un culoar de legătură între corpul A și extinderile ulterioare;
  - Zona B – b: in care se regaseste bazinul mare cu grupuri sanitare aferente acestuia;
  - Zona B - c: anexa a bazinului cu vestiare, sala de kinetoterapie și circulațiile aferente ce ajuta la distribuirea vizitatorilor si personalului spre celealte functiuni ale ambulatorului;
  - Zona B – d: care cuprinde cabine de tratament și de masaj;
  - Zona B – e: extindere a ambulatorului destinată sectorului de hidroterapie.
