Anexa 1.

Documentatie tehnica pentru rectificarea suprafata a imobilului cu nr.top.10045 din CF.417233.  
Localitatea : Timisoara.  
Beneficiar: STATUL IN FOLOSINTA SFATULUI POPULAR AL ORASULUI TIMISOARA

Sef proiect	Ing. Magiar Marius		<b>TABEL CU SITUATIA JURIDICA PLAN DE SITUATIE</b>
Intocmit	Ing. Magiar Marius		
Masurat	Ing. Magiar Marius		
Verificat	Ing. Magiar Marius		
Scara: 1:500		Data: 2017	
PLANSĂ NR.1

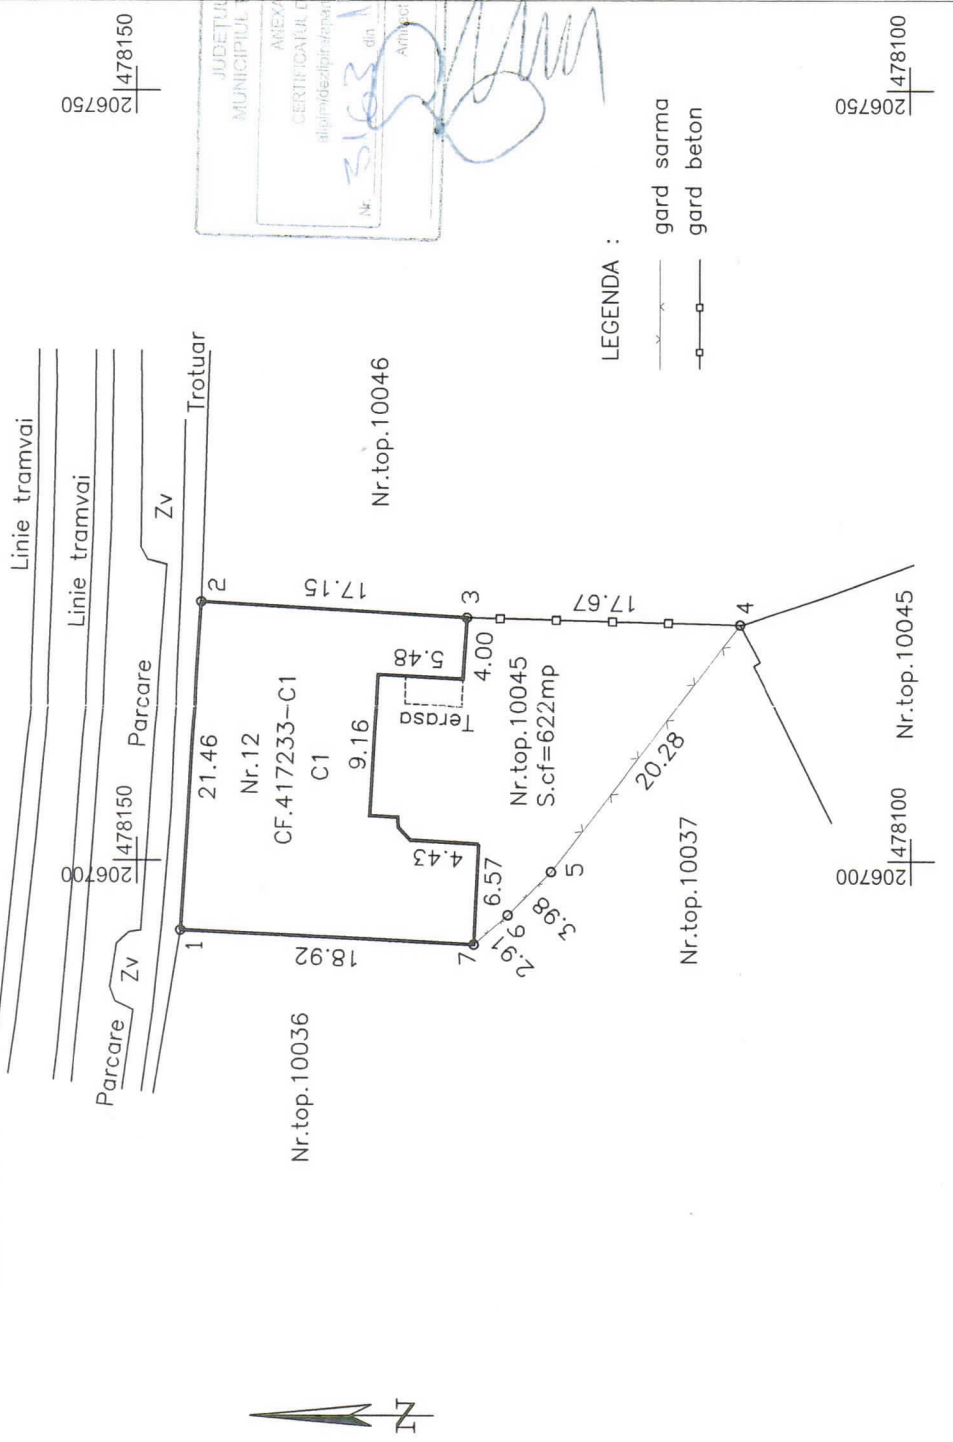
SITUATIA INAINTE DE RECTIFICARE  
Scara 1:500

SITUATIA INAINTE DE RECTIFICARE

Nr. crt.	NR. C.F.	NR.CAD.	Descriere imobil	Suprafata		Proprietar
				ha	mp	
1	417233 Timisoara	10045	Teren intravilan in loc.Timisoara, str.1 Decembrie nr.12	-	622	STATUL IN FOLOSINTA SFATULUI POPULAR AL ORASULUI TIMISOARA, intabulare, drept de proprietate, dobandit prin lege, cota actuala 1/1. Constructia C1 inscrisa in CF.417233-C1.

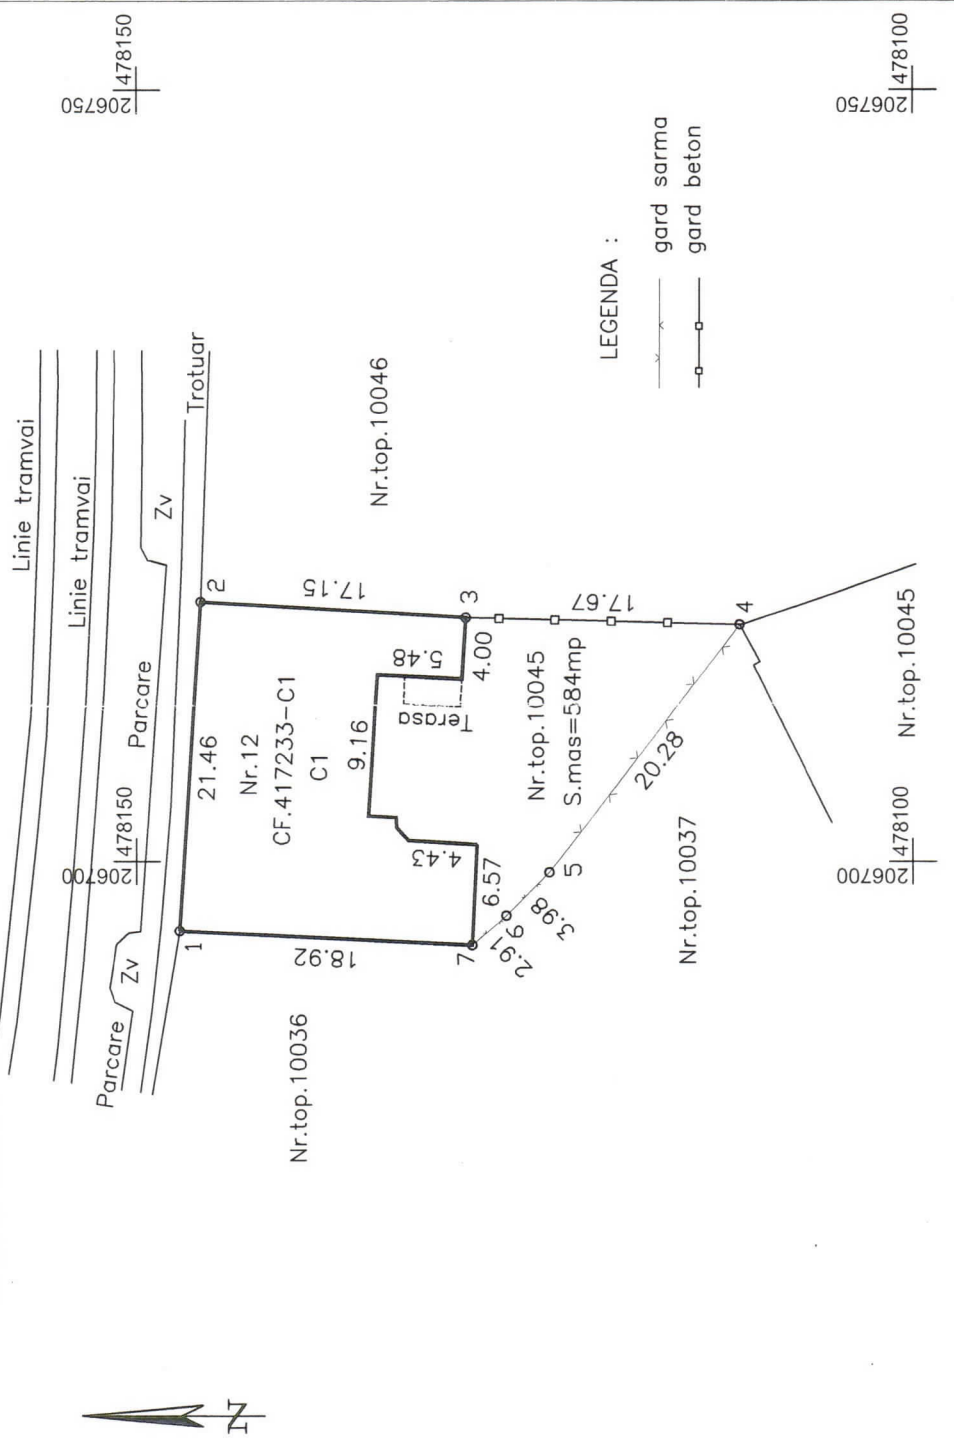
SITUATIA DUPA RECTIFICARE  
Scara 1:500

SITUATIA DUPA RECTIFICARE

Nr. crt.	NR. C.F.	NR.CAD.	Descriere imobil	Suprafata		Proprietar
				ha	mp	
1	417233 Timisoara	10045	Teren intravilan in loc.Timisoara, str.1 Decembrie nr.12	-	584	STATUL IN FOLOSINTA SFATULUI POPULAR AL ORASULUI TIMISOARA, intabulare, drept de proprietate, dobandit prin lege, cota actuala 1/1. Constructia C1 inscrisa in CF.417233-C1.
